Laakirchen  
Pfarrkirche Hl. Valentin  
Außenfassaden und Turm

STEIN und PUTZ

Untersuchung, Befundung, Mörtelanalysen, Maßnahmenvorschläge,  
Musterflächen

April bis Juni 2026

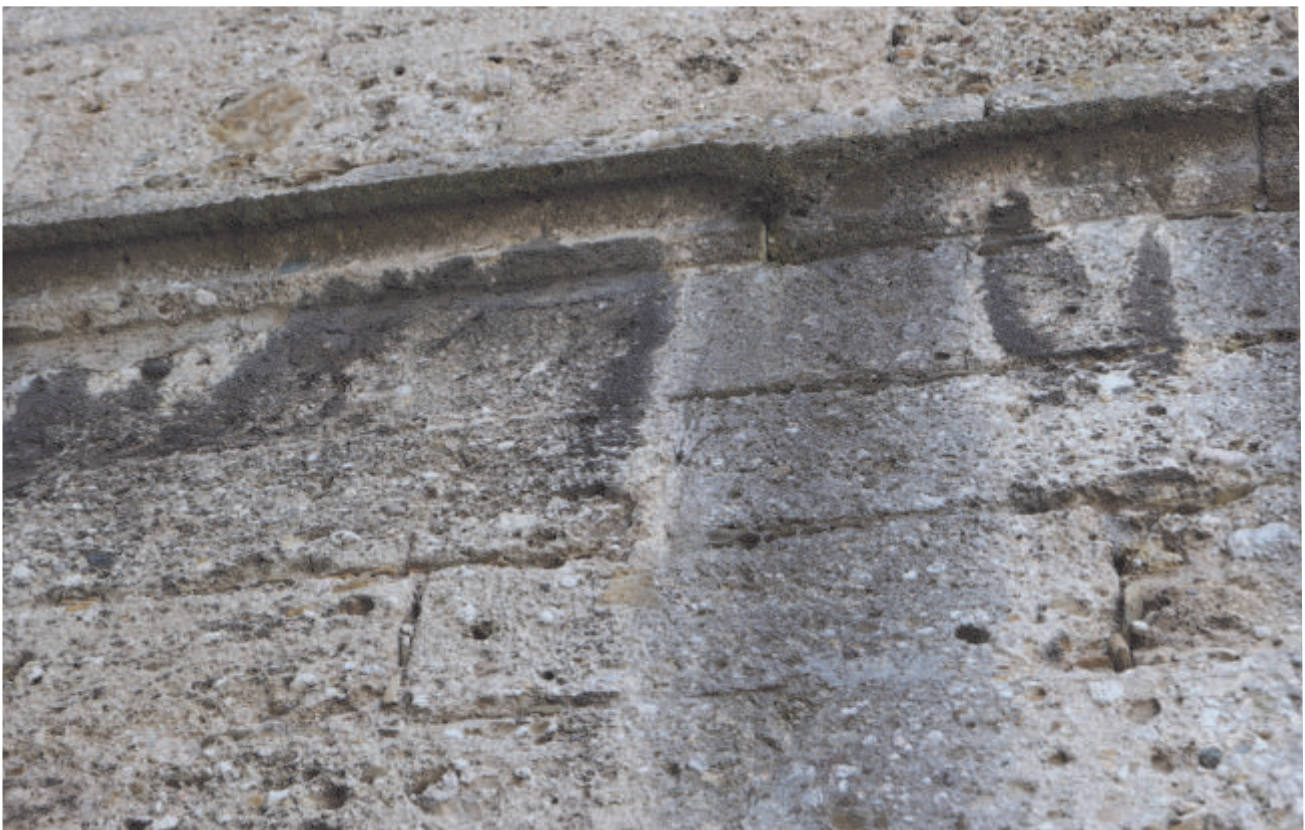
Die Steinoberflächen zeigen sich allgemein verschmutzt, unter den Kaffgesimsen haben sich schwarze Gipsfahnen gebildet. Die Kaffgesimse sind stark ausgebrochen, die Fugen rückgewittert. Im Erdgeschoß Ausbesserungen an den Fugen mit portlandzementhaltigem Mörtel (erreichbar vom Boden aus).

Turm, Nordfassade, Erdgeschoß, allgemein verschmutzt, Gipsfahnen, rückgewitterte Fugen

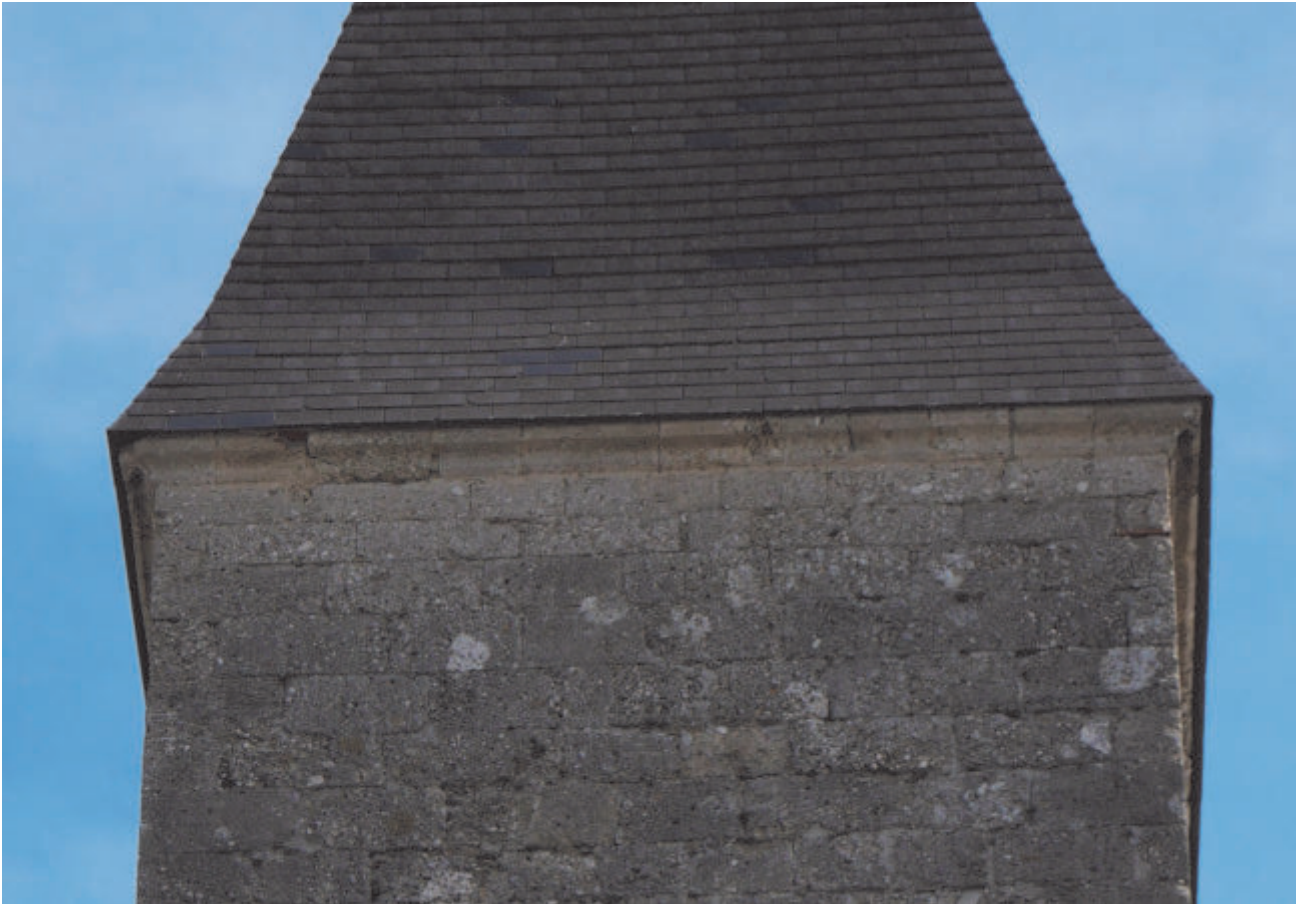
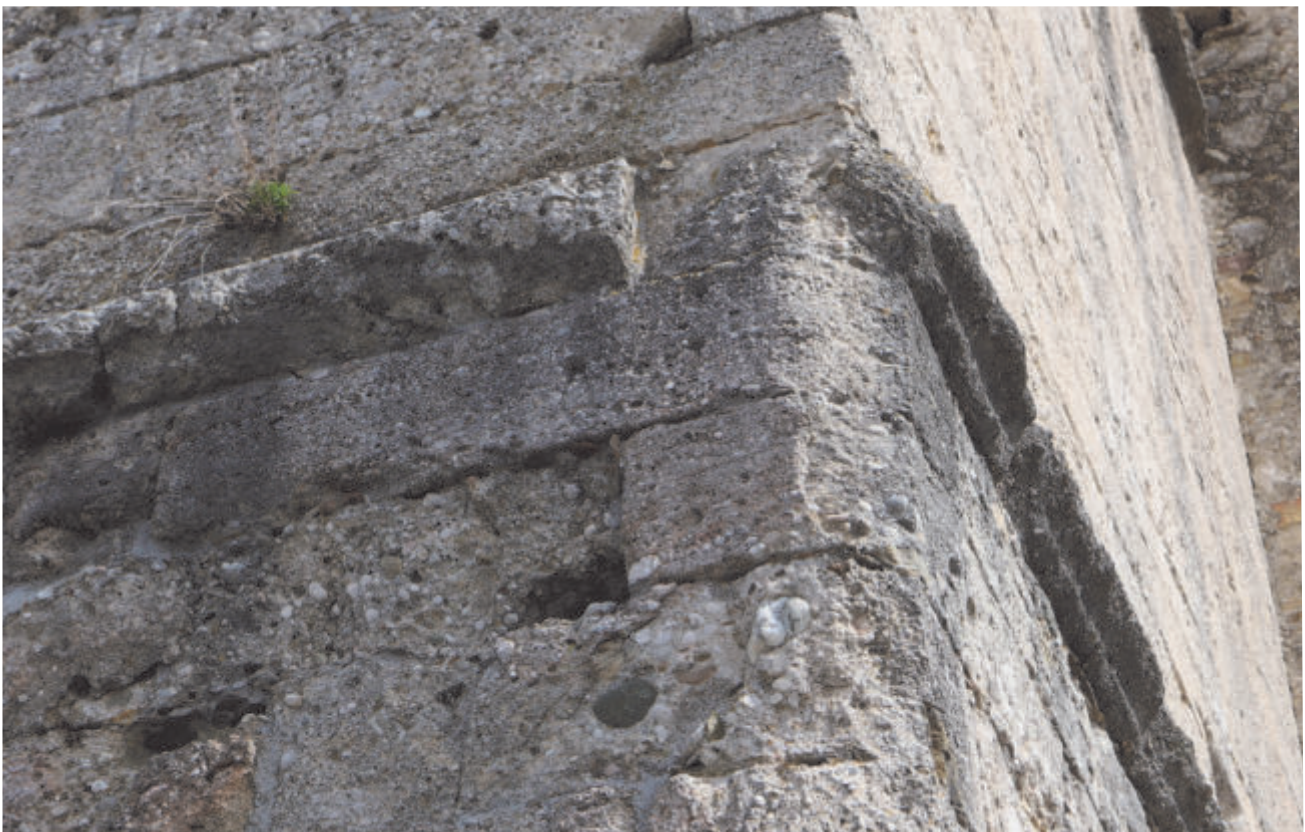
Die Wetterseite ist am stärksten geschädigt: Speziell im Sockelbereich sind der Konglomerat und die Fugen stark abgewittert. Auch die Gesimse sind hier stark ausgebrochen.

Turm, Westfassade, Traufengesims und Kaffgesims, massive Schäden

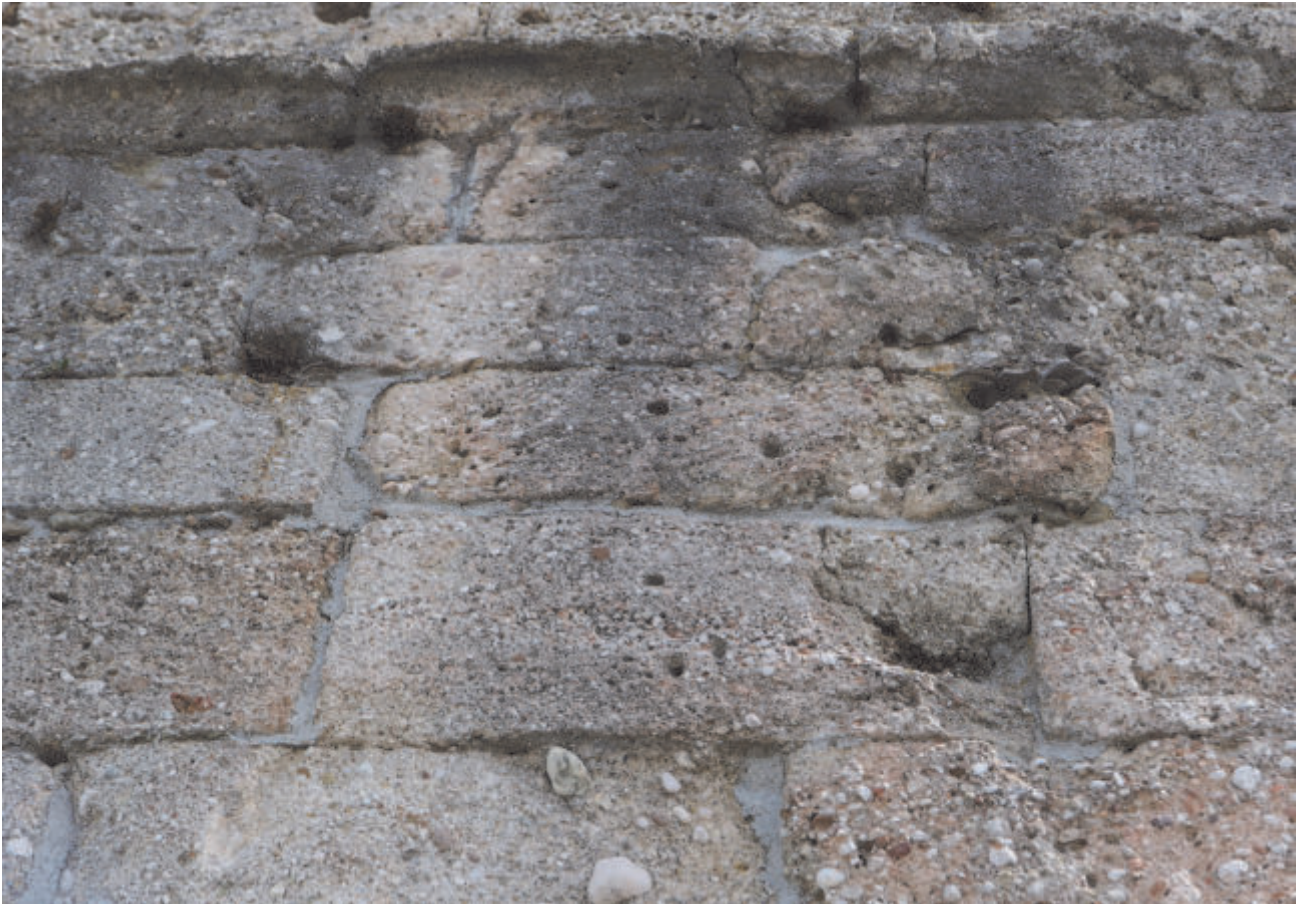
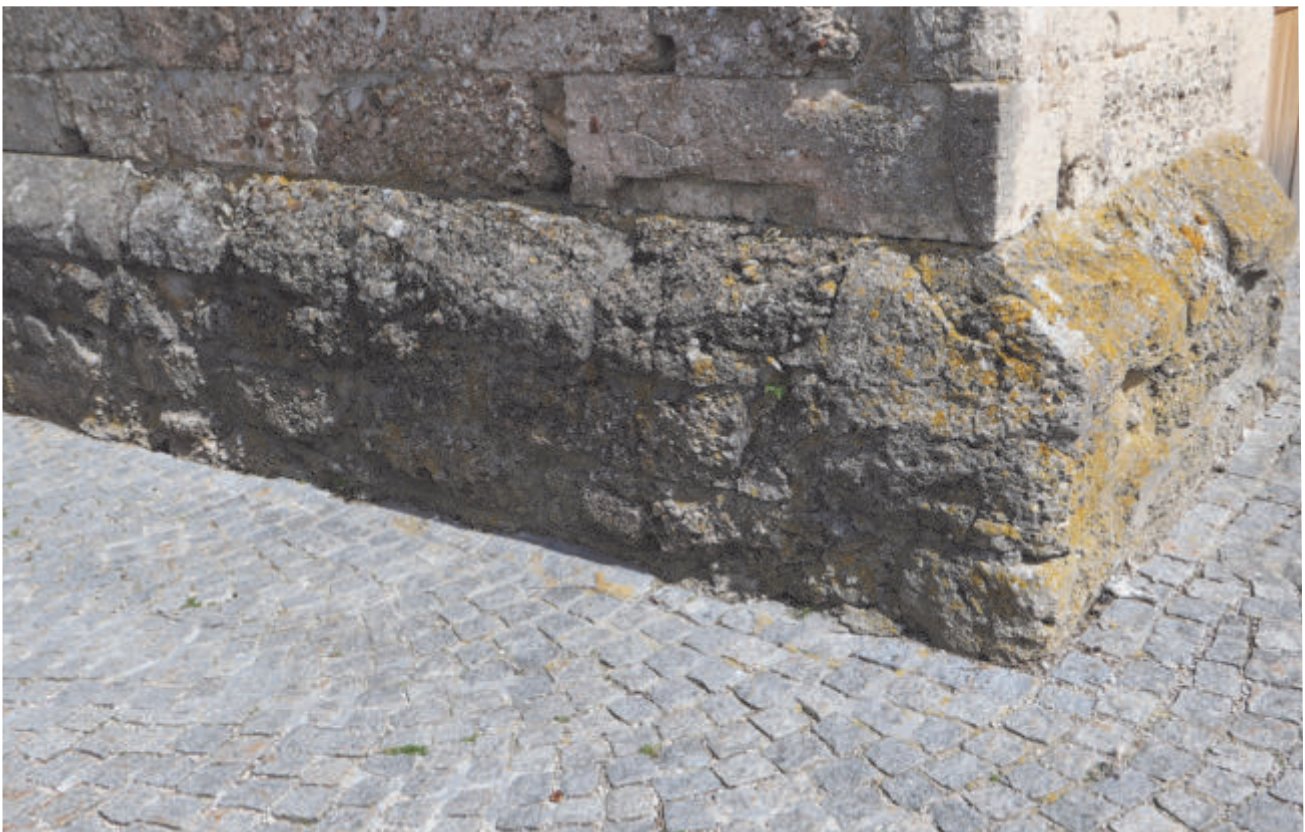
Die Fugen im unteren Bereich (vom Boden aus erreichbar) sind Großteils mit portlandzementhaltigem Mörtel nachverfugt. Vereinzelt sind Risse in den Steinen vorhanden.

Turm, Westfassade, Verfugung mit portlandzementhaltigem Mörtel, Sockelzone biogen bewachsen, Steinoberflächen stark reduziert

- Klebung loser Teile
- Abnahme von zu harten, grauen, portlandzementhaltigen Fugenmörteln und Ergänzungen
- Mechanisches Entfernen des biogenen Bewuchses

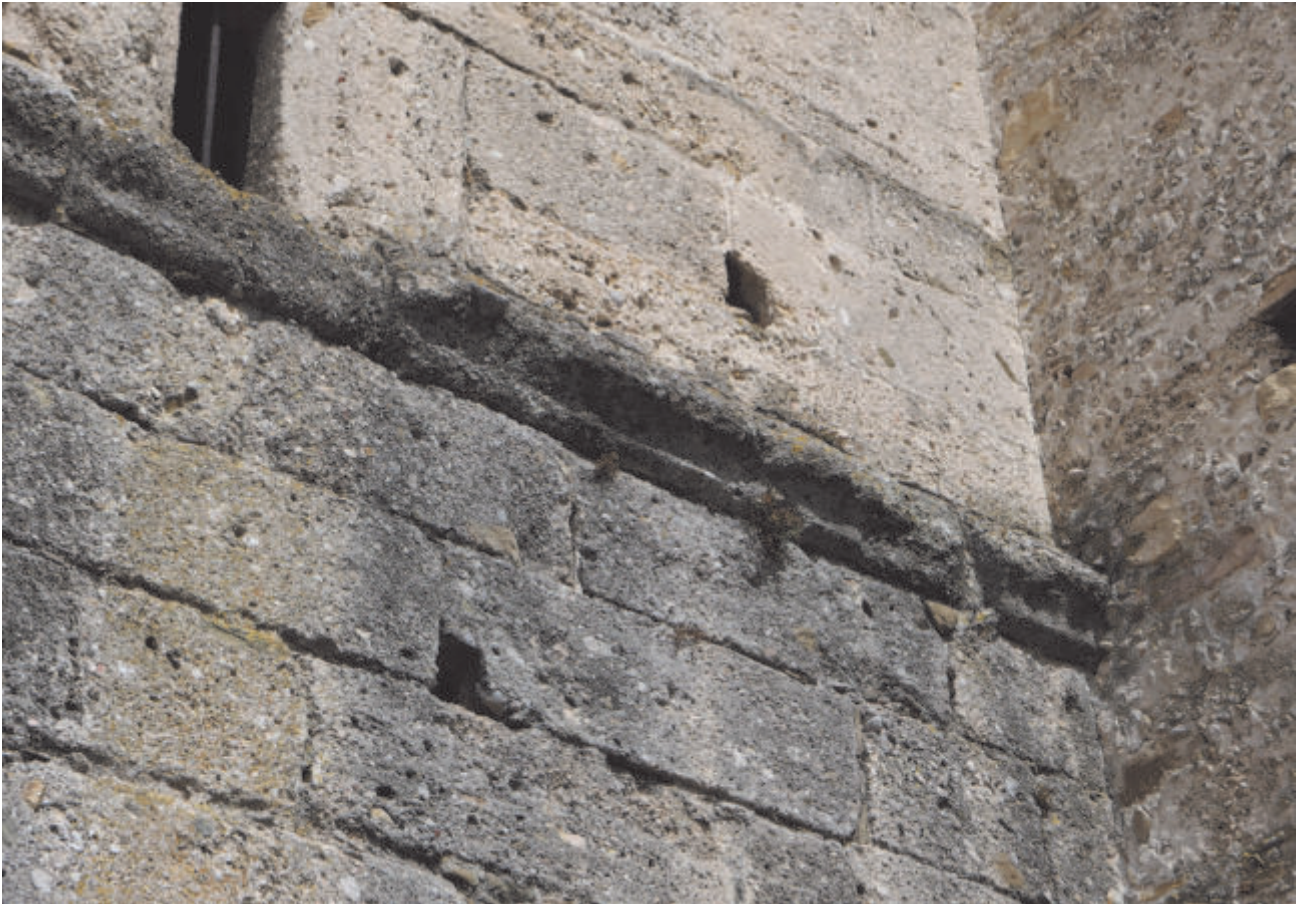
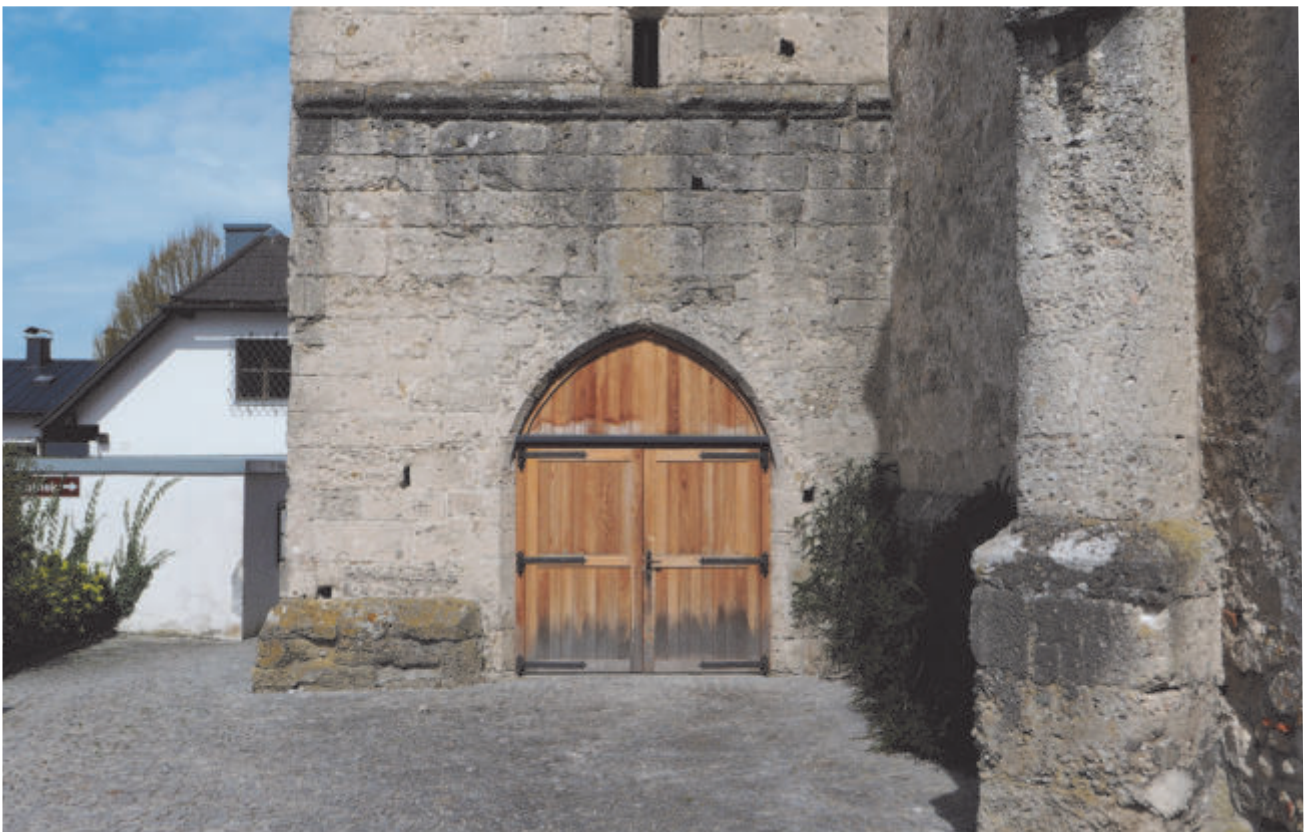
Turm, Südfassade, ausgebrochenes Kaffgesims mit Bewuchs, modernes Holzportal

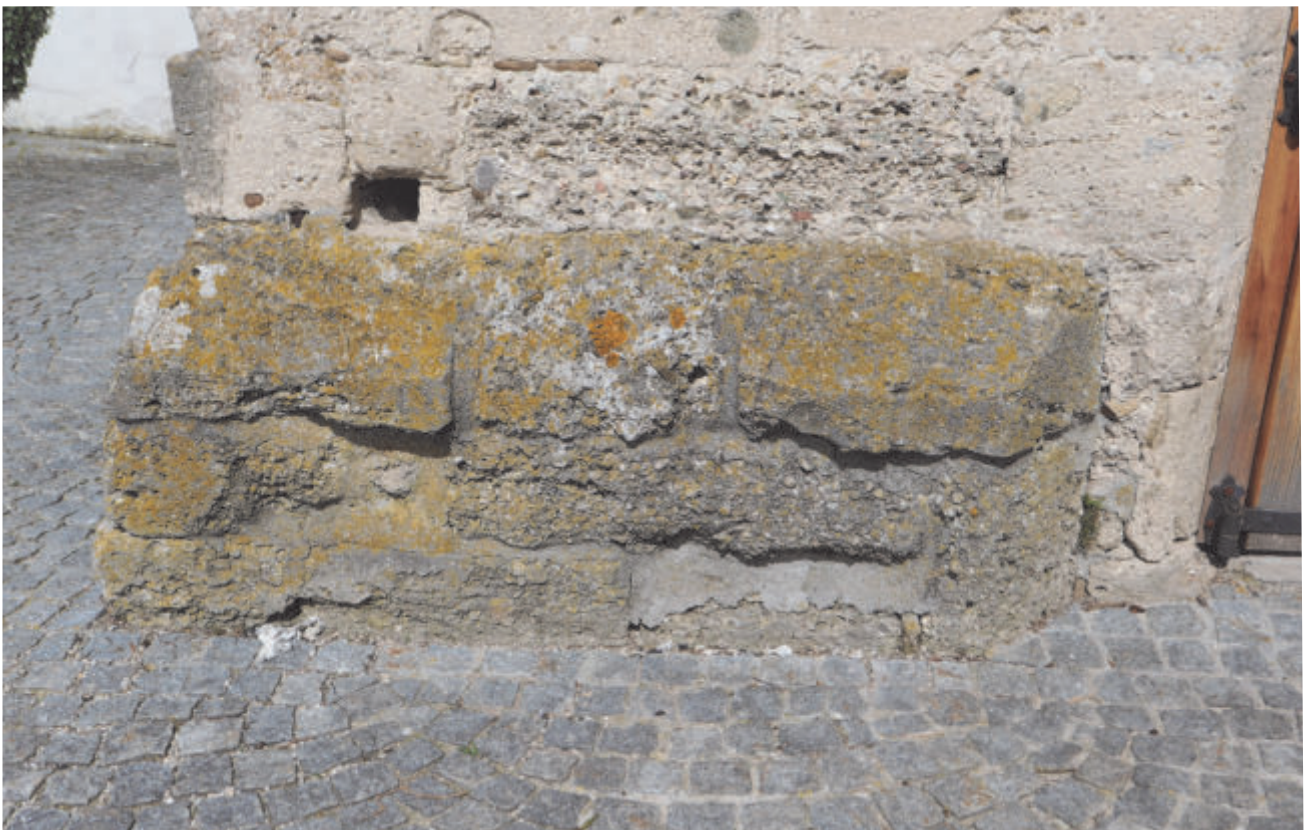
Turm, Südfassade, ausgebrochene/abgewitterte Südwestkante, reduzierte Sockelzone, biogen bewachsen

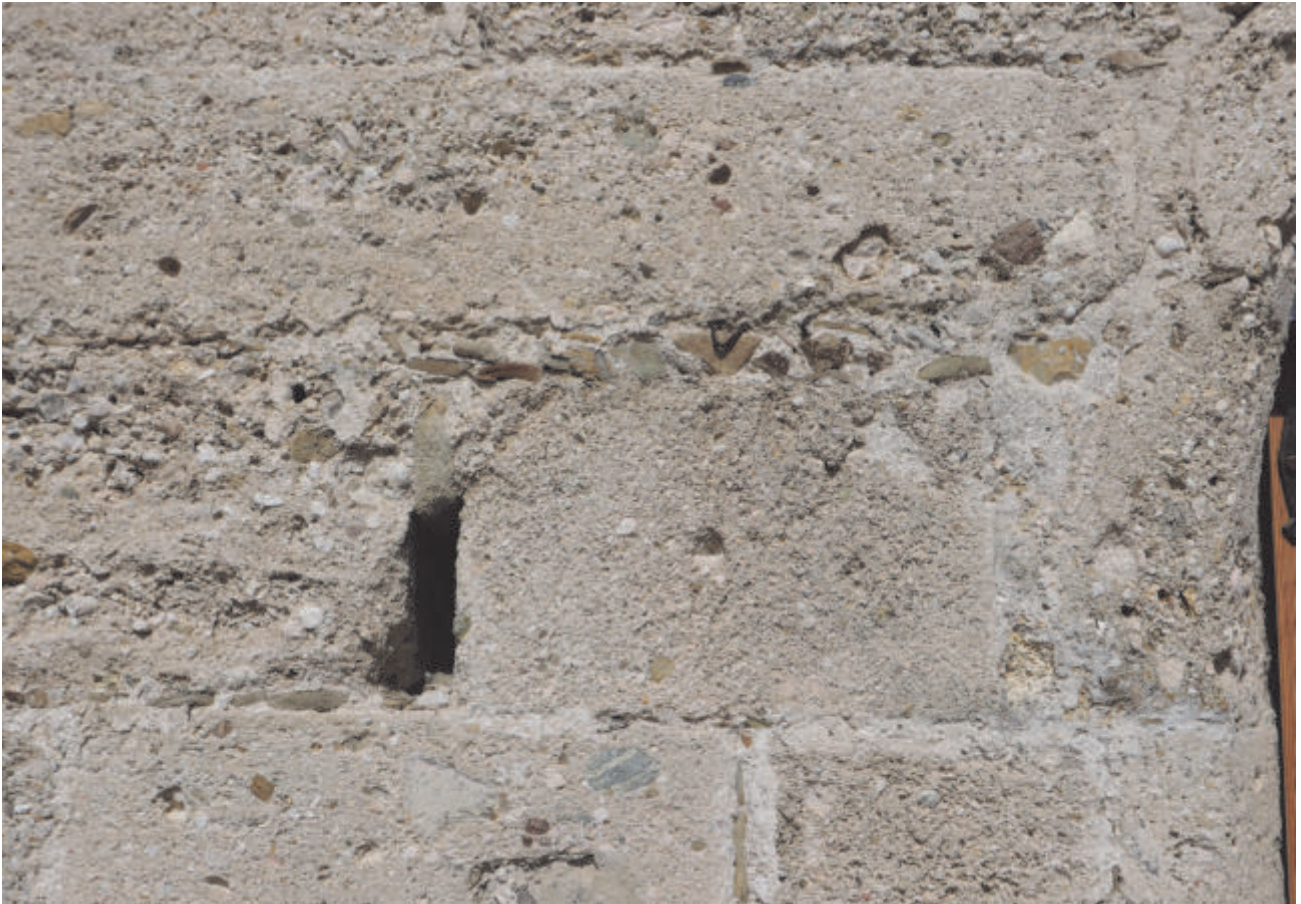
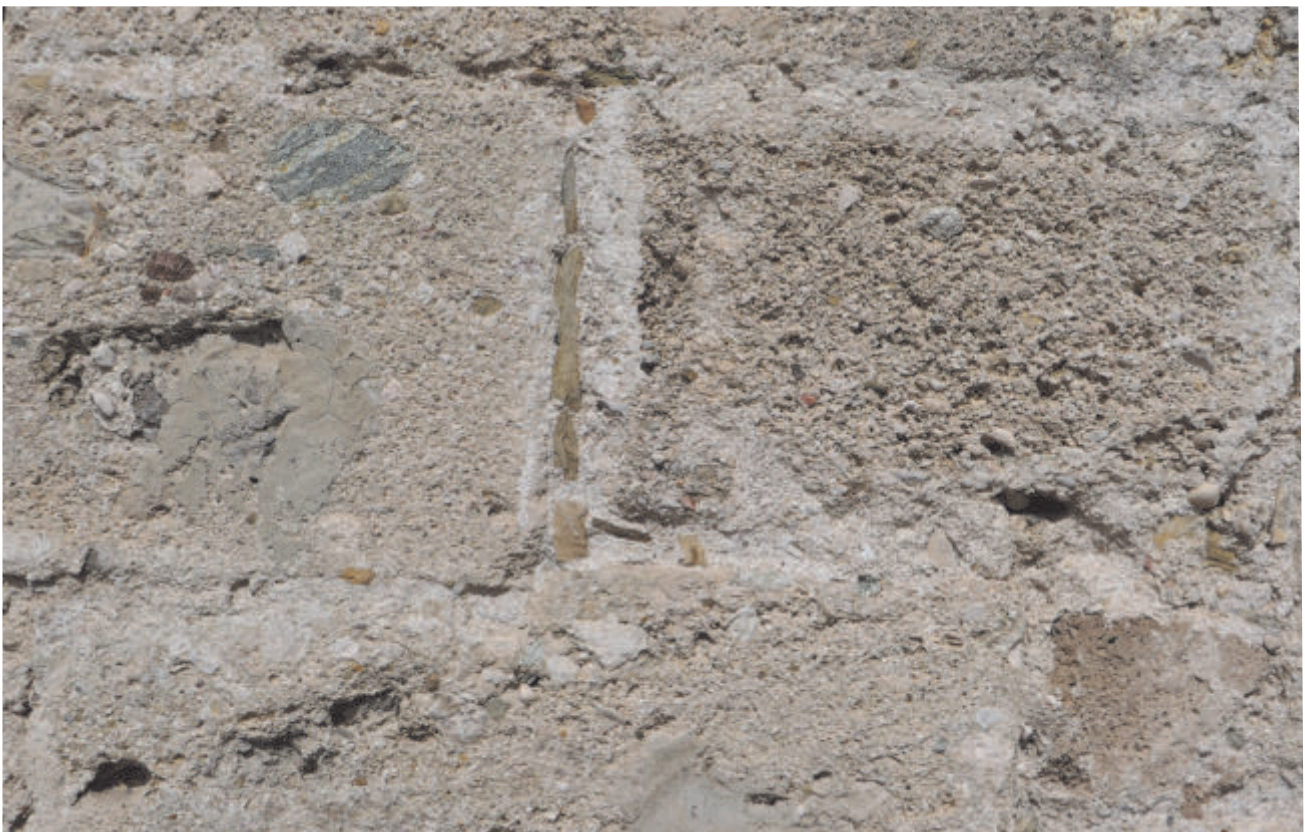
Turm, Südfassade, Fugen mit Kalkmörtel und Zwickelsteinen gemauert, Mörtel rückgewittert

- Bei Ergänzungen von auskragenden Teilen Einbau von Armierungen aus Edelstahl oder Kohlefaser
- Vervollständigung der Verfugung mit Kalkmörtel, der der bauzeitlichen Fugenmasse nachgestellt ist

- Einbau von Zwickelsteinen in den Fugen lt. Befund

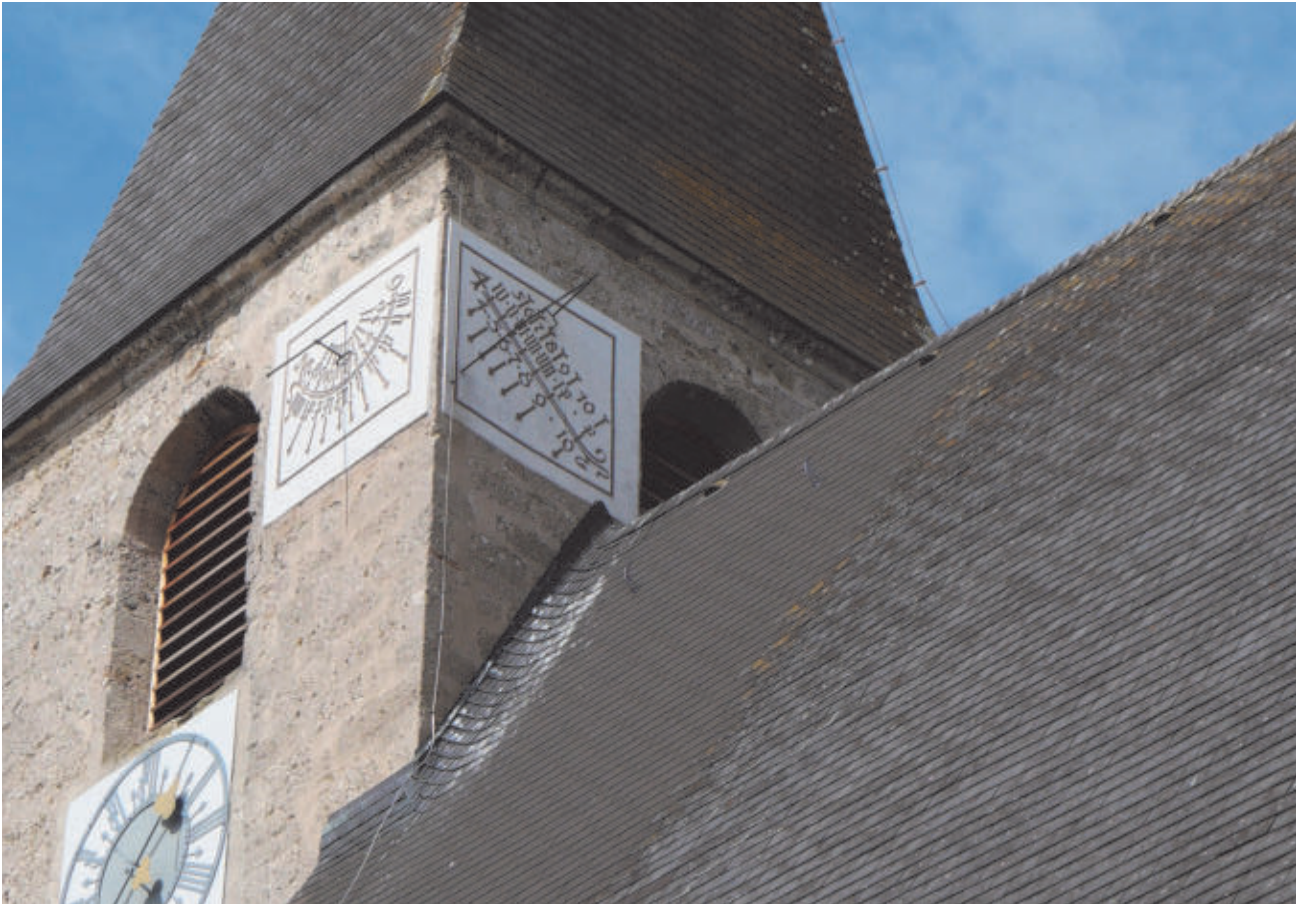
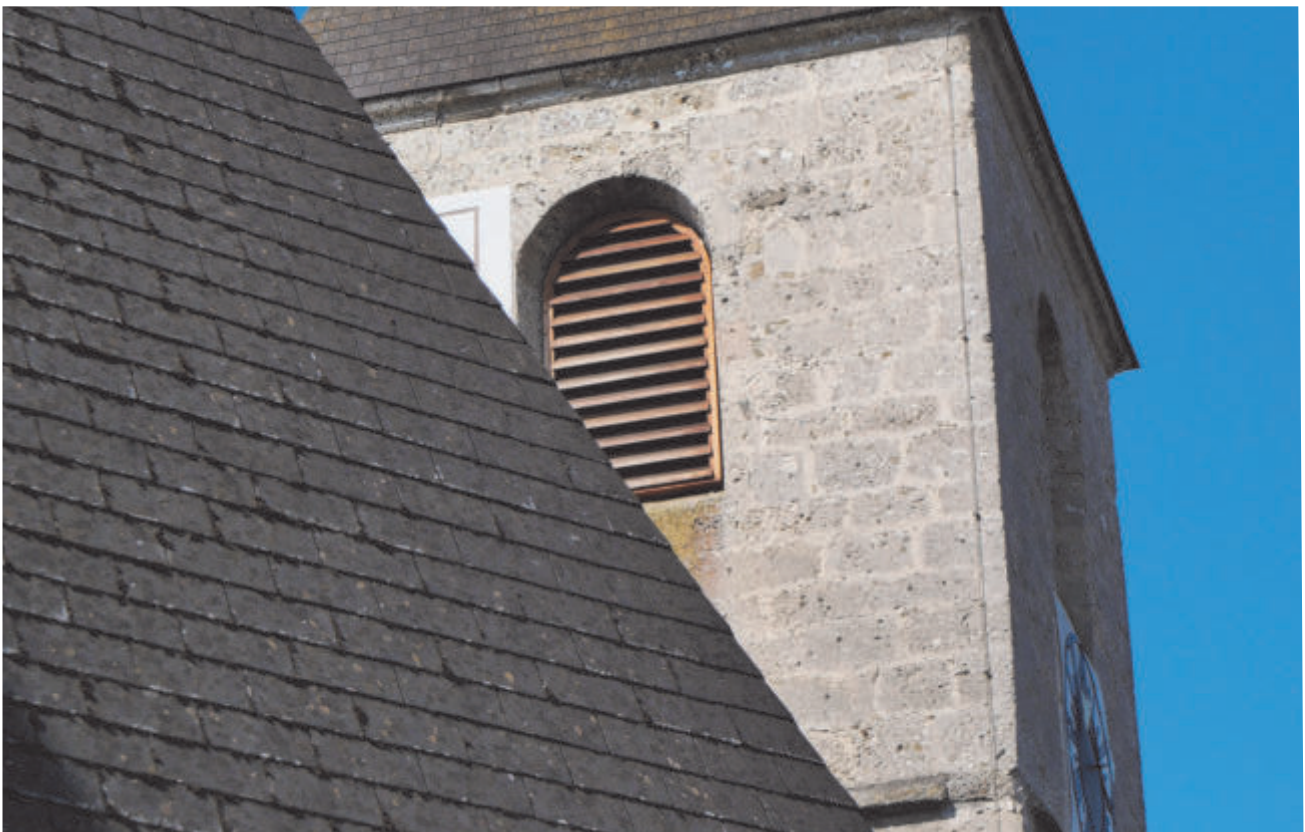
Es sind nur geringe Schäden ersichtlich, auffällig ist der biogene Bewuchs unter der Schallöffnung.

Turm, Ostfassade, biogener Bewuchs unter der Schallöffnung

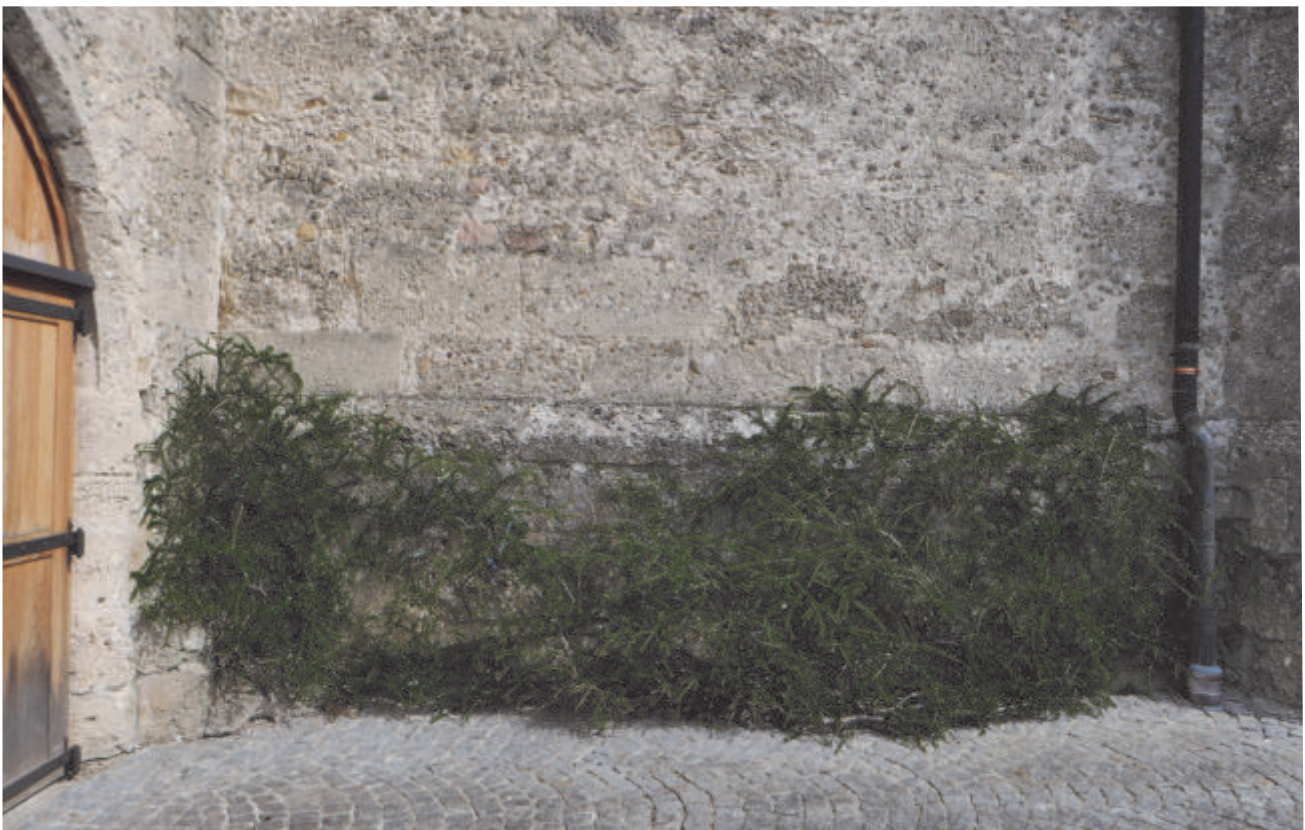
Langhaus, West, rechte Fläche, Anschluss zum Turm und Strebepfeiler, verwachsener Sockel

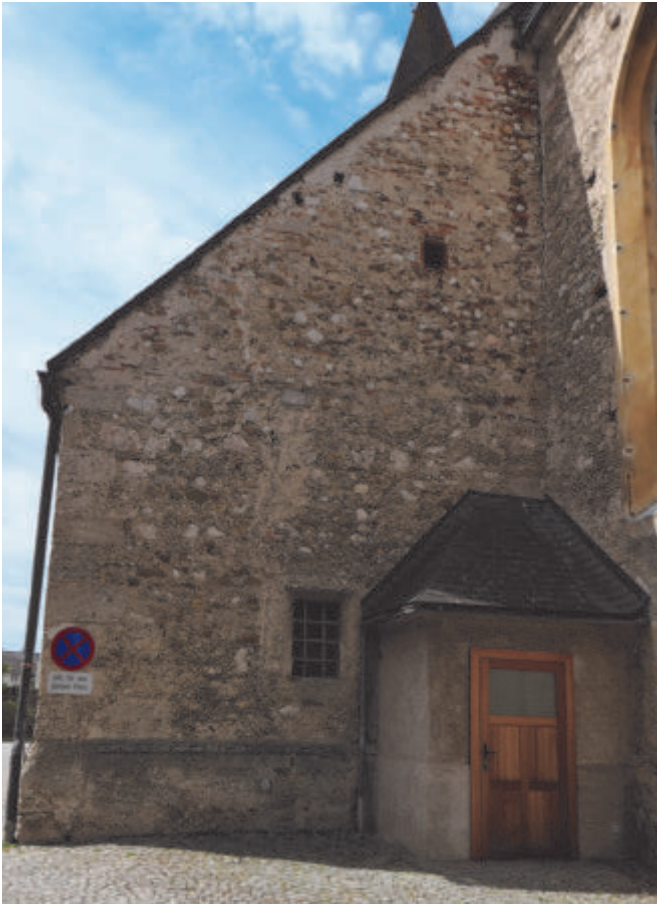
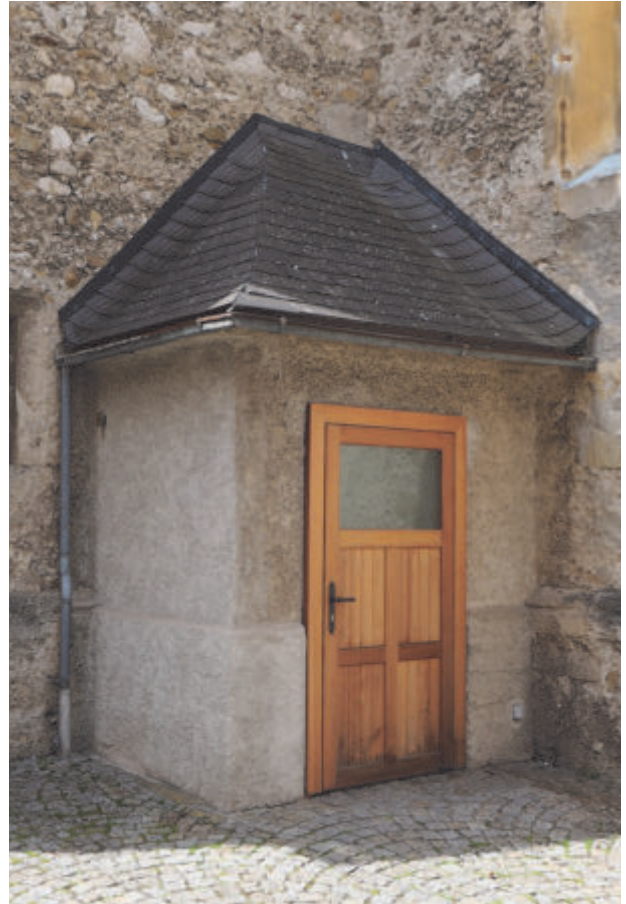
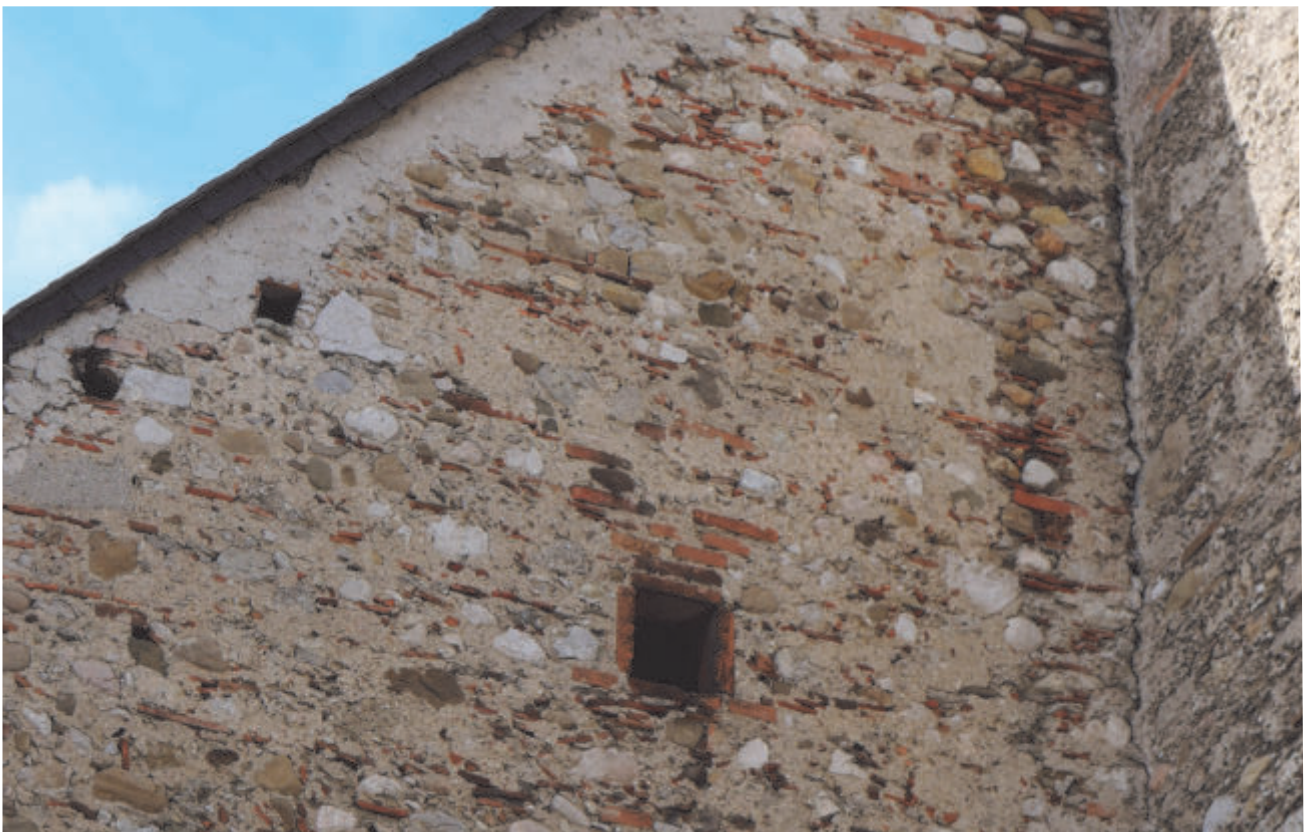
Auffällig sind zwei vertikale Risse an der Ostseite der Sakristei: Einmal im Anschluss zum Kirchenschiff und weiters an der linken Fassadenseite.

Langhaus, Südseite, Sakristei, Ostseite, moderner Eingangsbau, verputzt, Ostwand mit viel Ziegeln in der Fläche; riss im Anschluss zum Langhaus

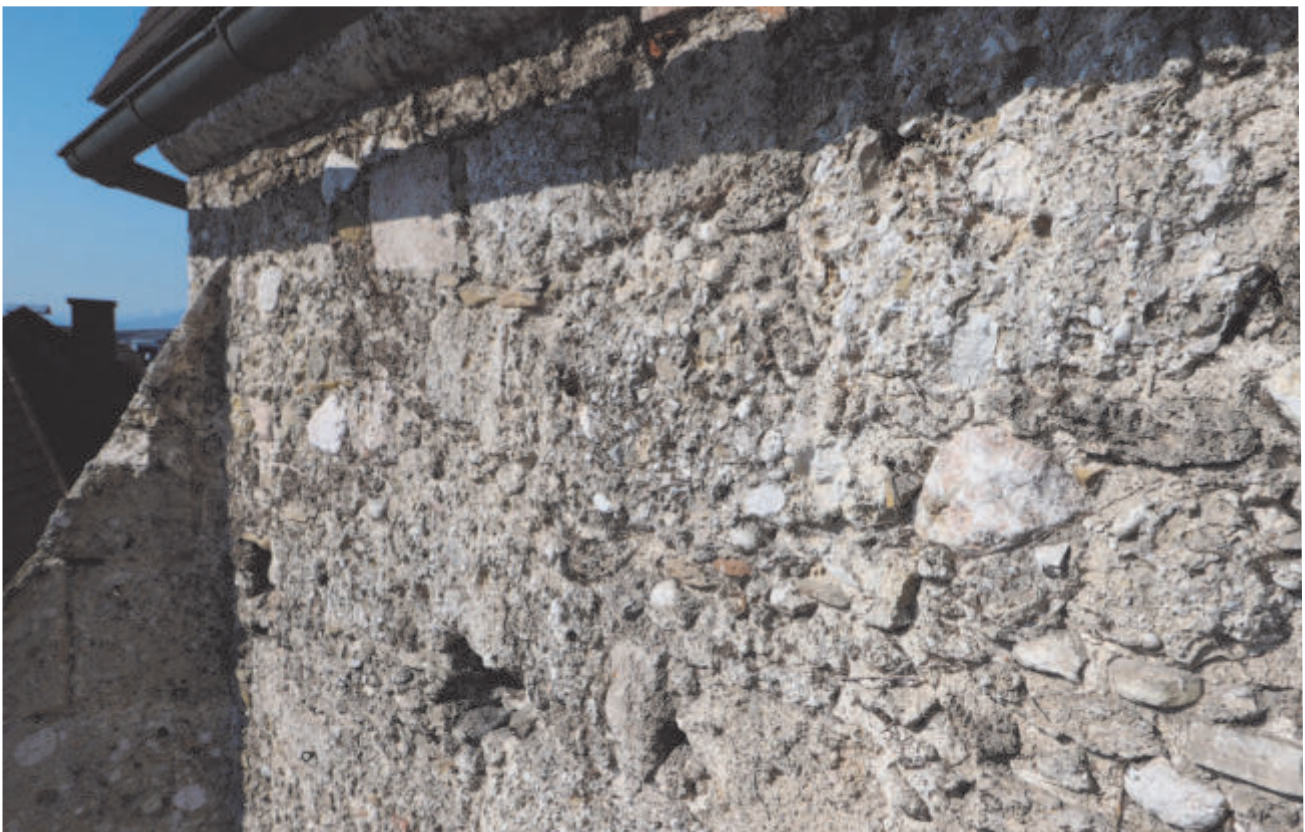
Langhaus, Ostabschluss, Strebeifeiler, biogener Bewuchs, Wandfläche

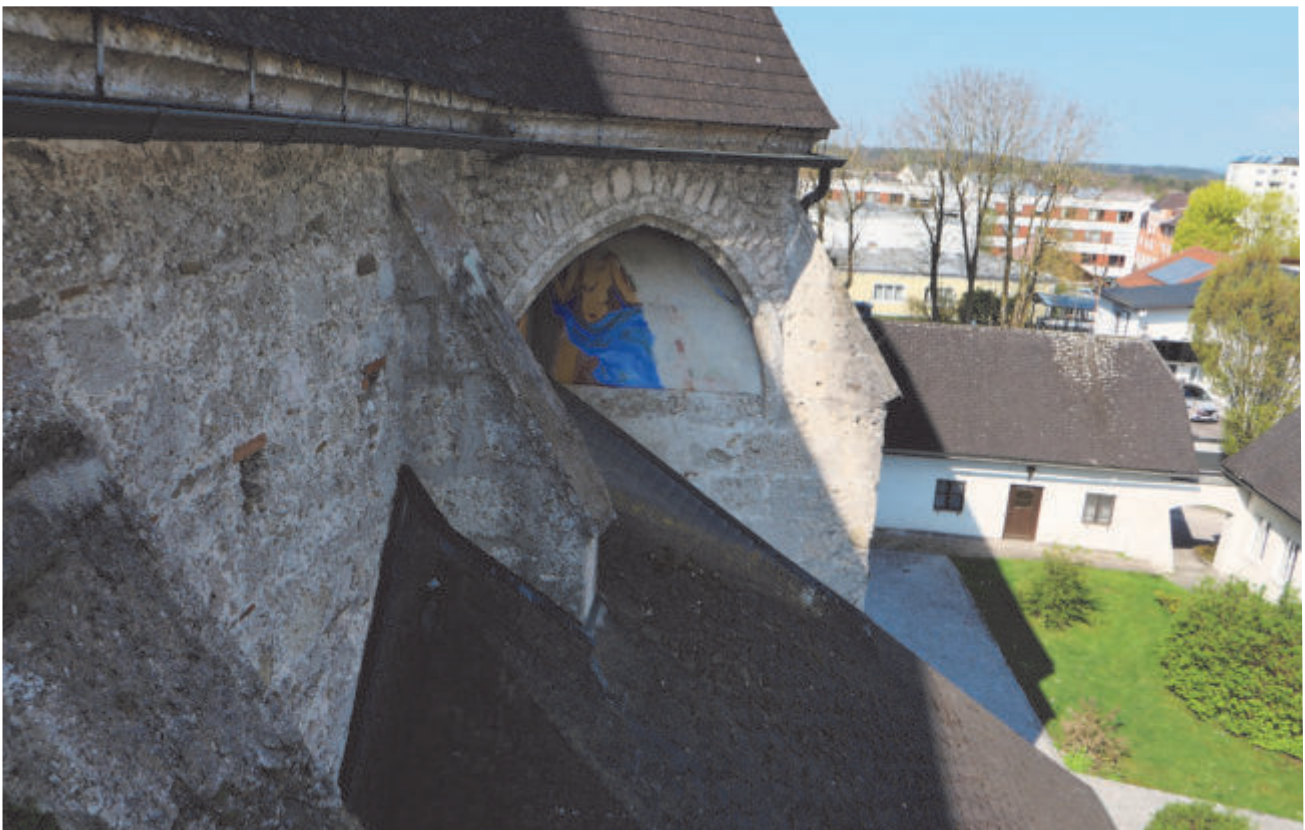
Langhaus, Ostabschluss, Strebefeiler, Ausbesserungen mit portlandzementhaltigem Mörtel, Trompengestaltung zwischen Langhaus und Ostabschluss über der Beichtkapelle

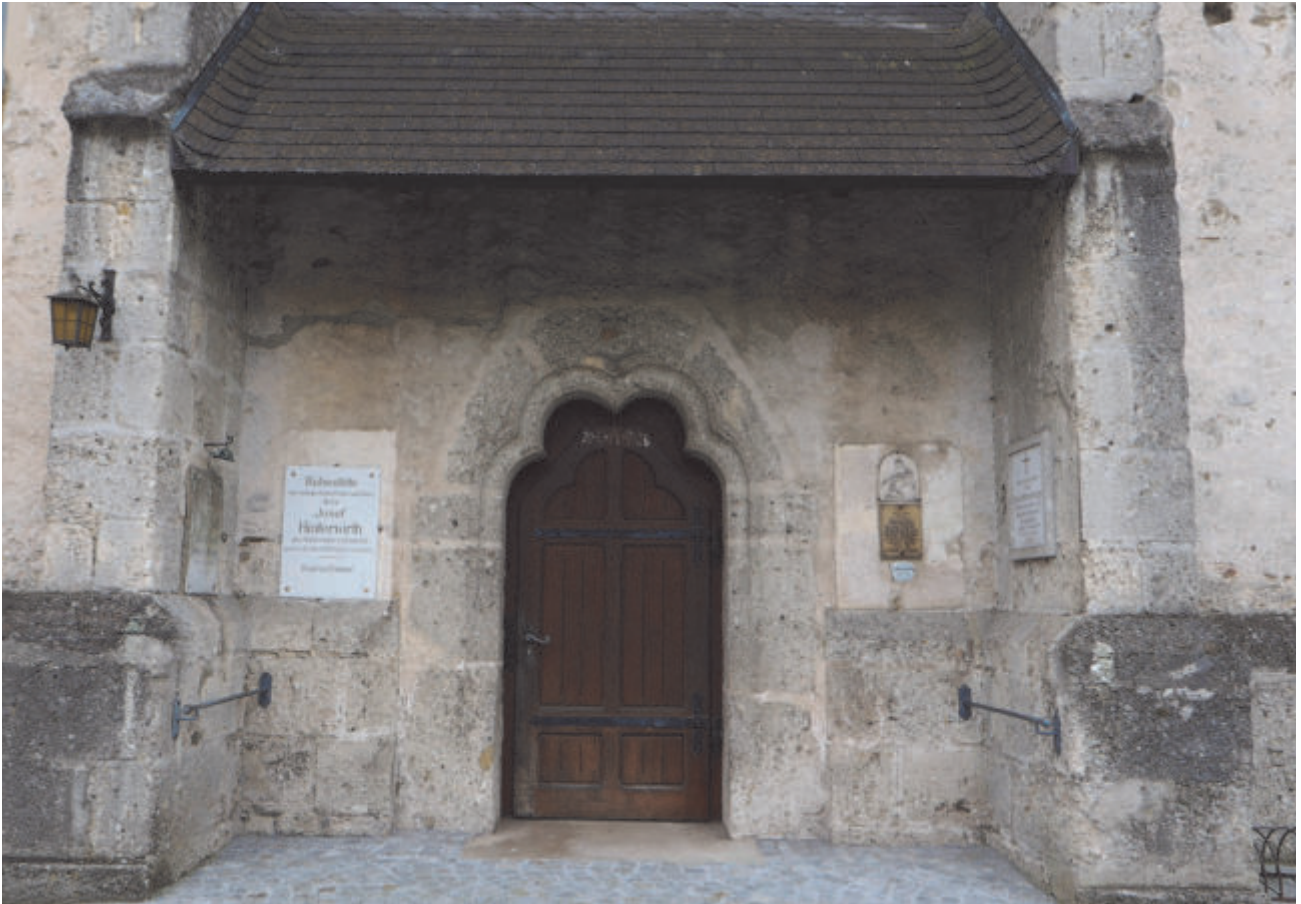
Langhaus, Nordfassade, Eingangsbereich mit Portal, Ausbesserung mit portlandzementhaltigem Mörtel (Leitungsführung)

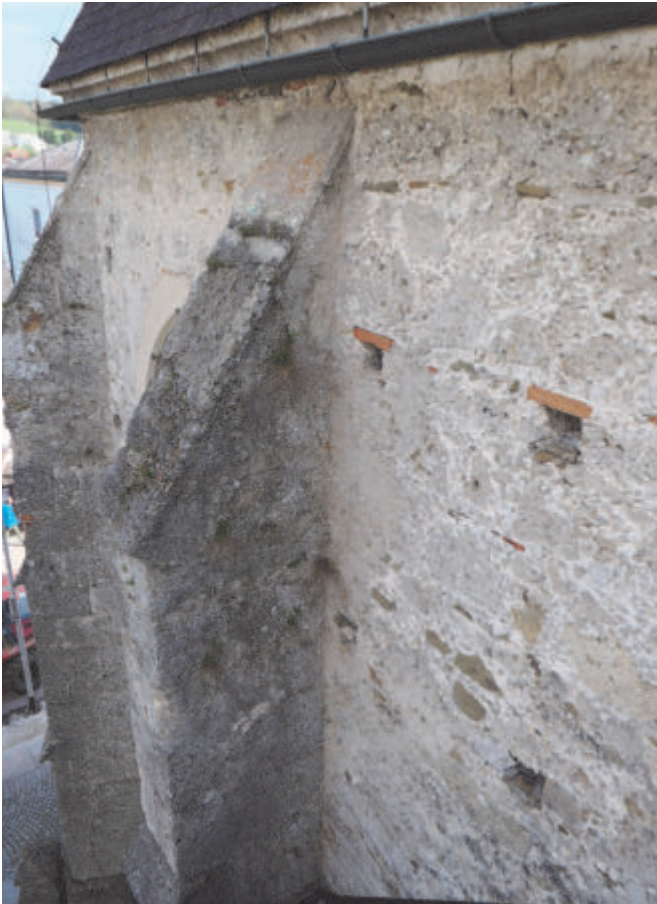
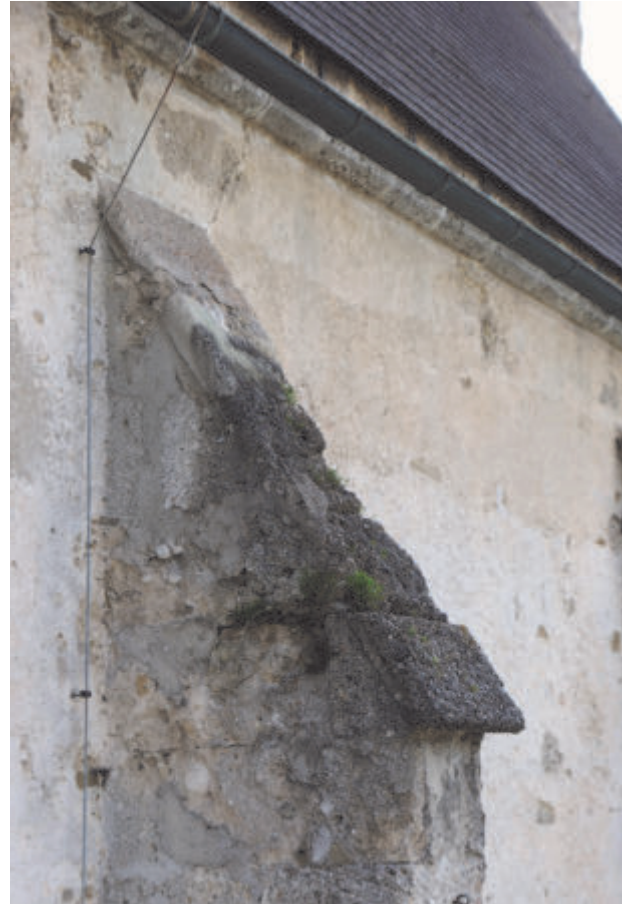
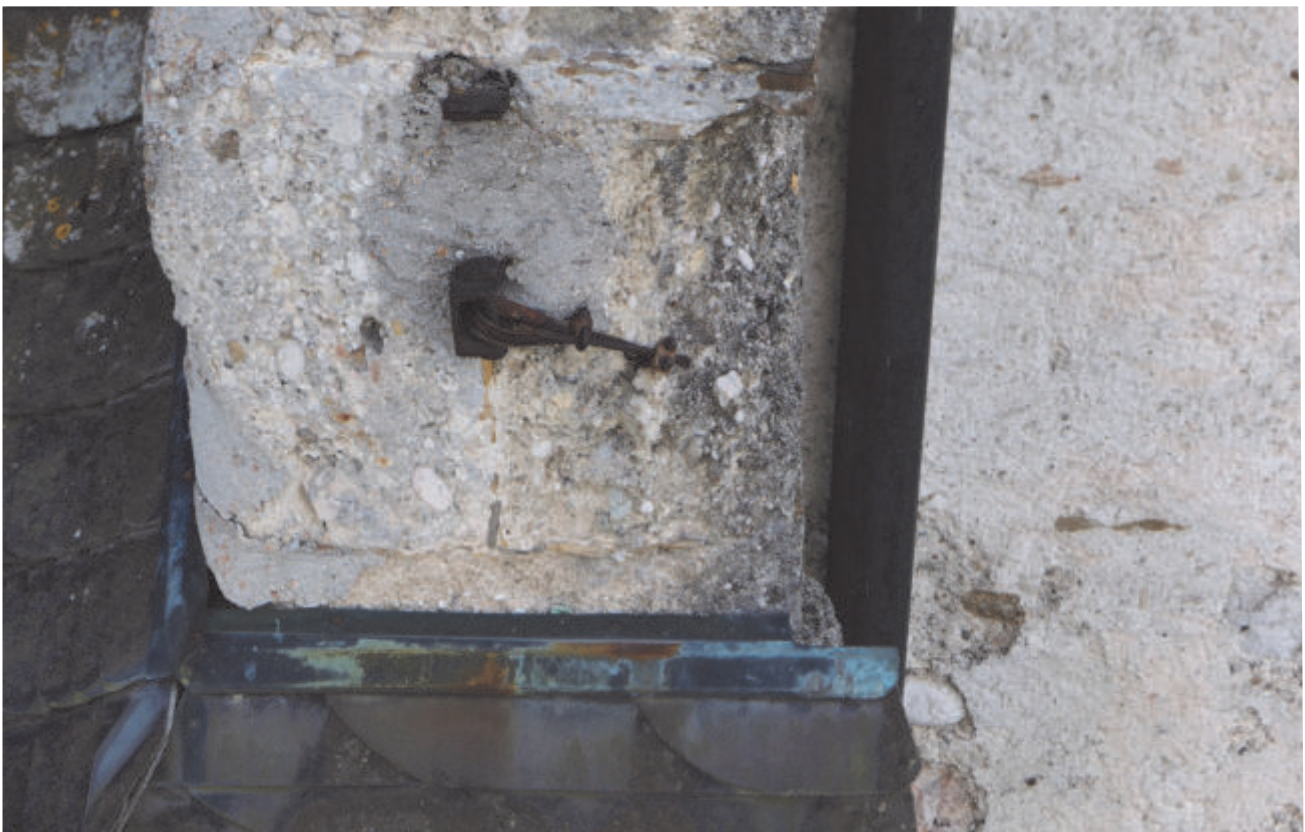
Die steinsichtigen Konglomeratoberflächen sind allgemein verschmutzt, auch die weiteren Schäden entsprechen den Schäden an den Turmfassaden. Die Pultabschlüsse und Wasserschläge der Strebepfeiler zeigen sich stark ausgebrochen, die Fugen sind ausgewaschen, teilweise wachsen kleine Bäumchen und Büsche aus den offenen Fugen. Hier kann ungehindert Wasser eintreten!

Langhaus, Nordfassade, Strebepfeiler, geschädigte Pultabschlüsse, Eisenteile
