Laakirchen  
Pfarrkirche Hl. Valentin  
Außenfassaden und Turm

STEIN und PUTZ

Untersuchung, Befundung, Mörtelanalysen, Maßnahmenvorschläge,  
Musterflächen

April bis Juni 2026

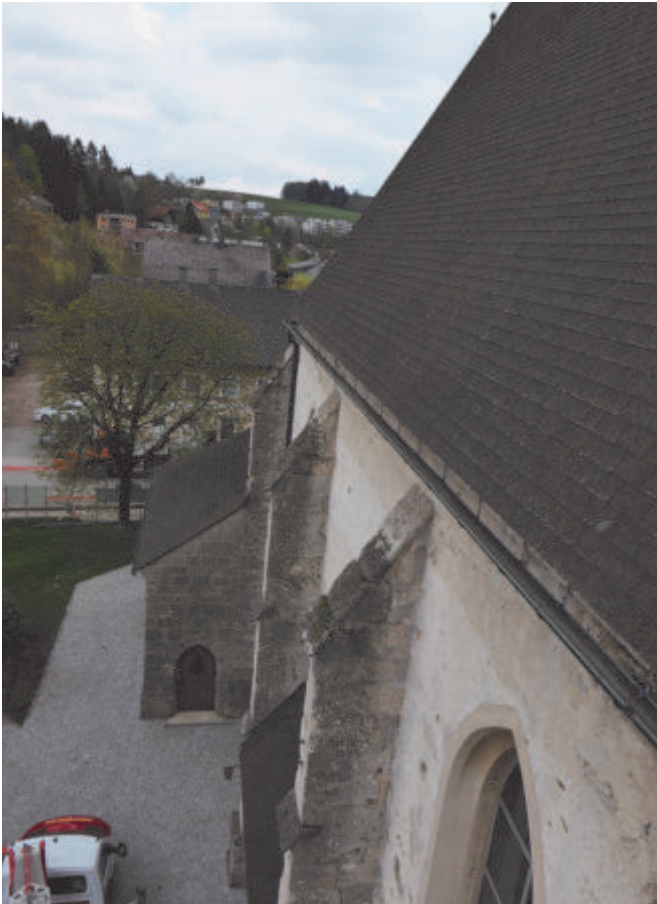
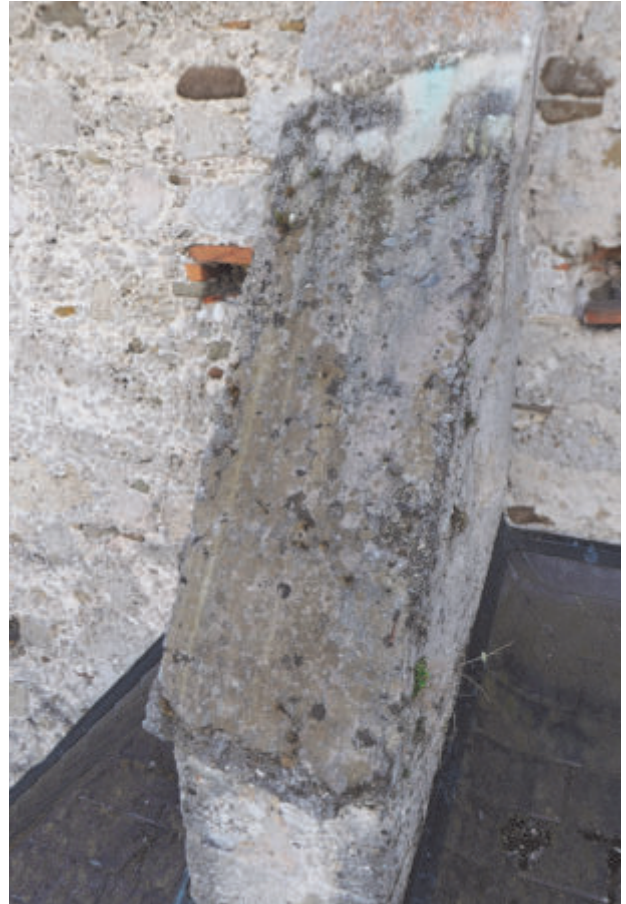
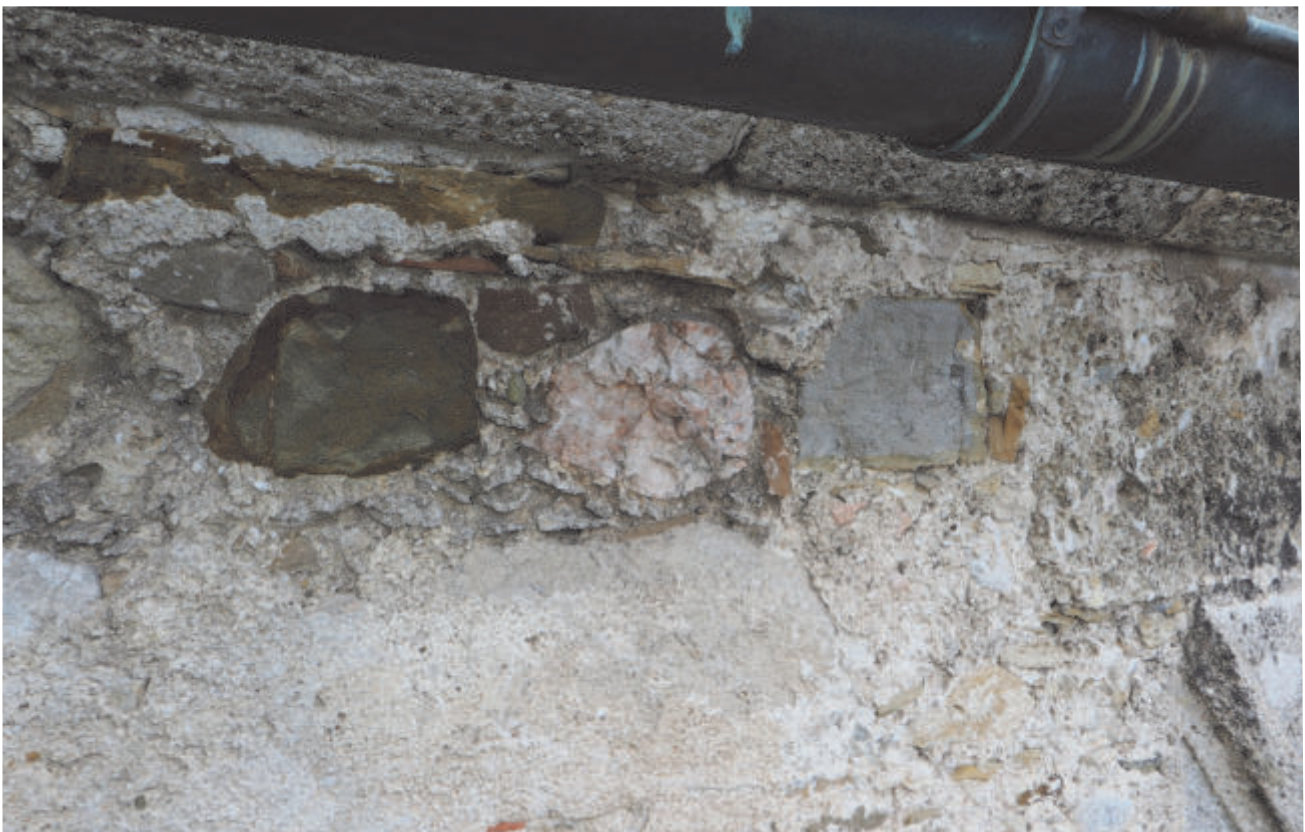
Langhaus, Nordfassade, Strebeböfeler, Pultfläche mit Zementputz geglättet, Traufengesims

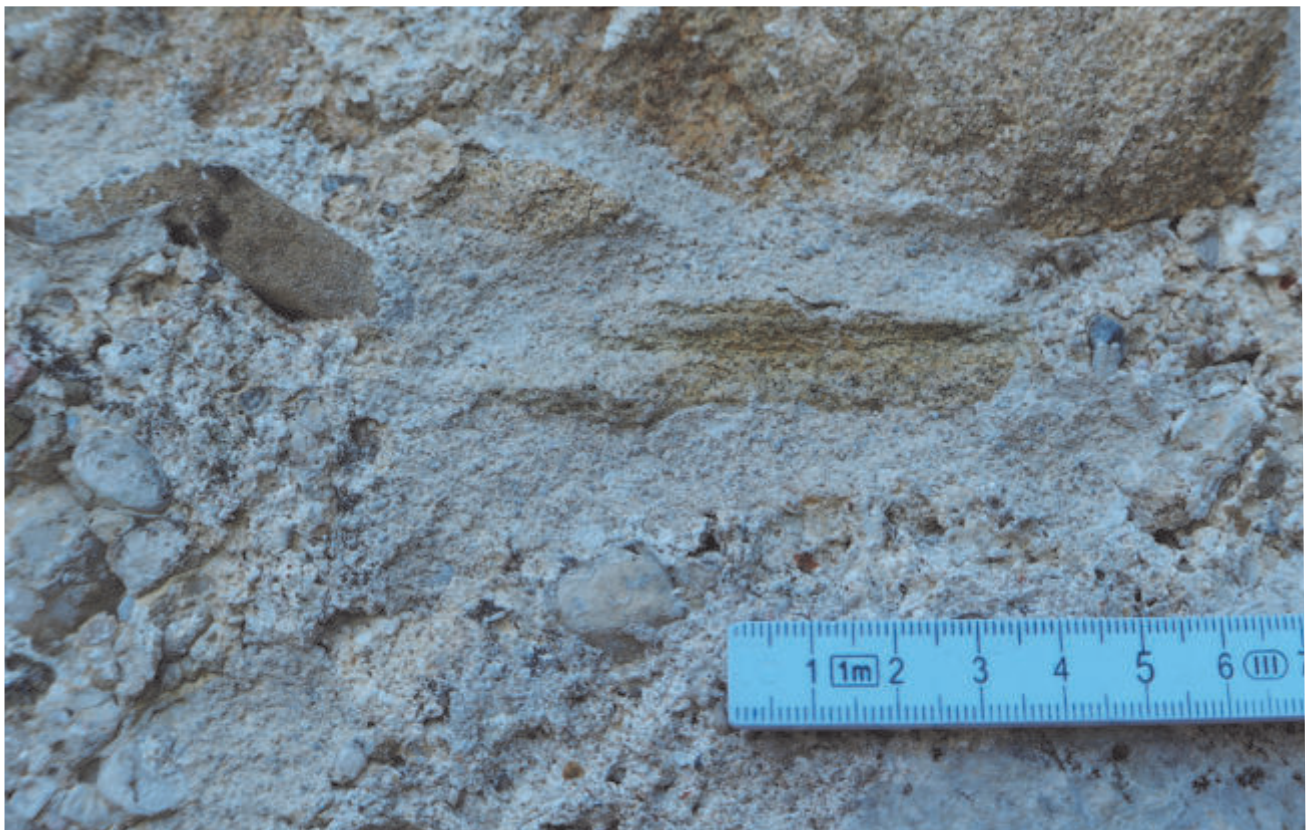
Musterfläche 1 (Langhaus, Westfassade, links), Vorzustand, Fertig, Detail

- Abnahme von hohl liegenden, optisch unverträglichen, portlandzementhaltigen Mörteln
- Mechanisches Entfernen des biogenen Bewuchses
- Festigung von bindemittelreduzierten Bereichen des Kalkputzes mit Kalkmilch, Hinterfüllung mit Sumpfkalkmörtel
- Reinigung mittels Heißdampf
- Ergänzung von Fehlstellen am Konglomerat mit Steinersatzmassen, die in ihrer Härte, Struktur und optischer Erscheinung dem Konglomerat bestmöglich entsprechen (ausgesuchte Sande in verschiedenen Sieblinien, als Bindemittel Hydraulkalk und Sumpfkalk)
- Vervollständigung der Verfugung mit einem Mörtel aus versch. Sanden und Hydraulkalk, die der bauzeitlichen Fugenmasse nachgestellt sind
- Einbau von Zwickelsteinen im Fugenbereich
- Ergänzung von Fehlstellen am Putz, Ausführung großteils in Form von Anböschungen
- Farbliche Angleichung von optisch von der Umgebung abfallenden Bereichen

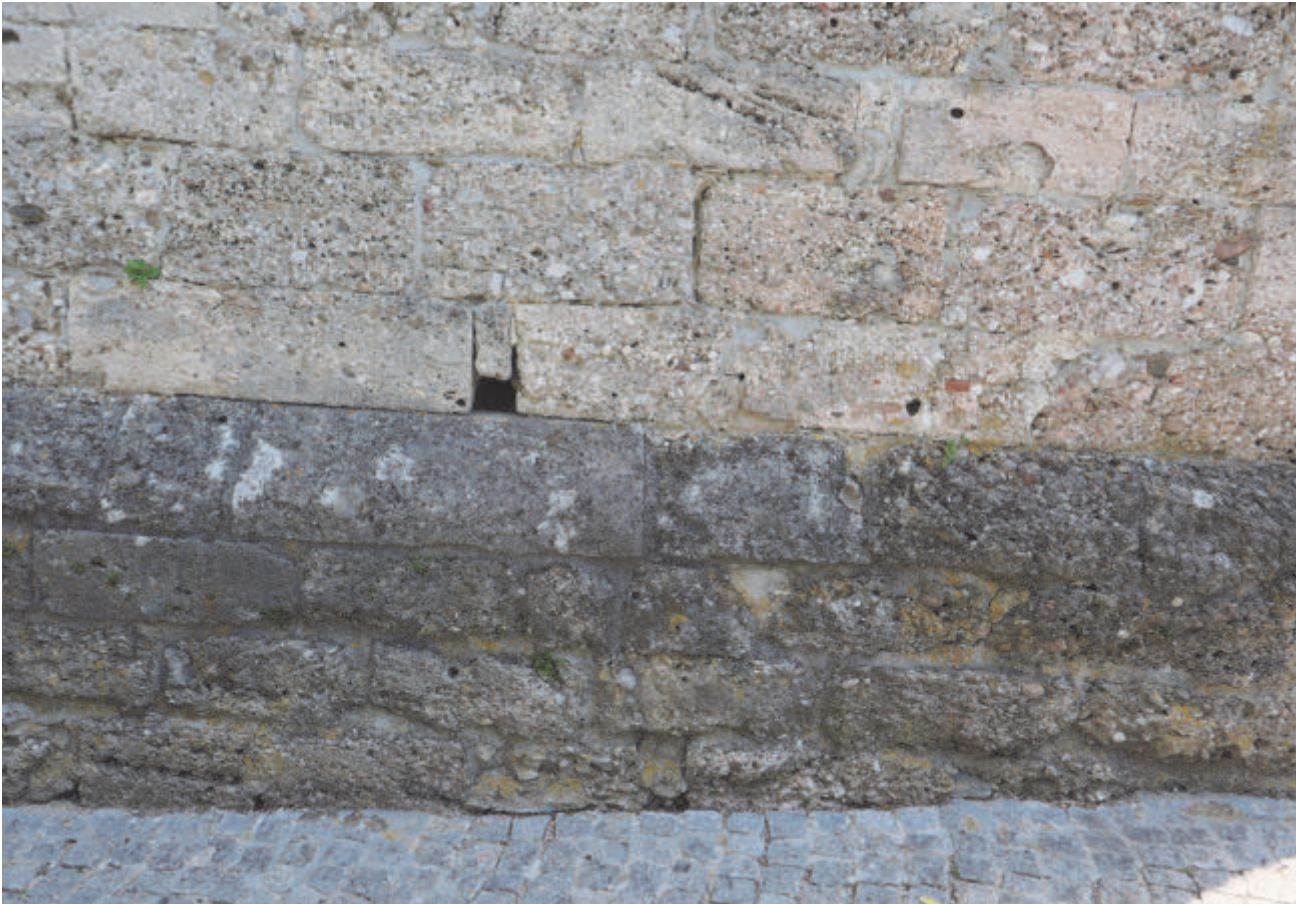
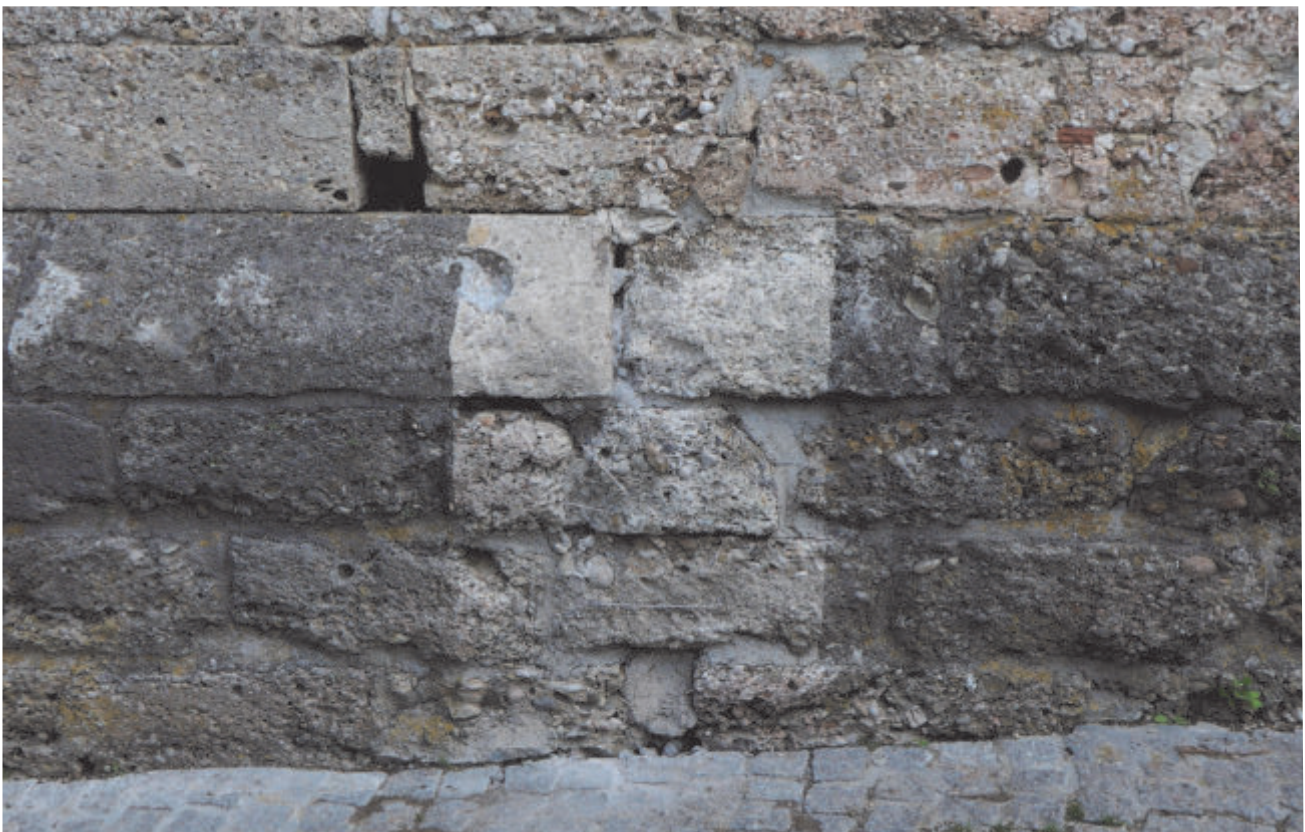
Musterfläche 2 (Turm, Westfassade, Sockel), Vorzustand, nach der Reinigung

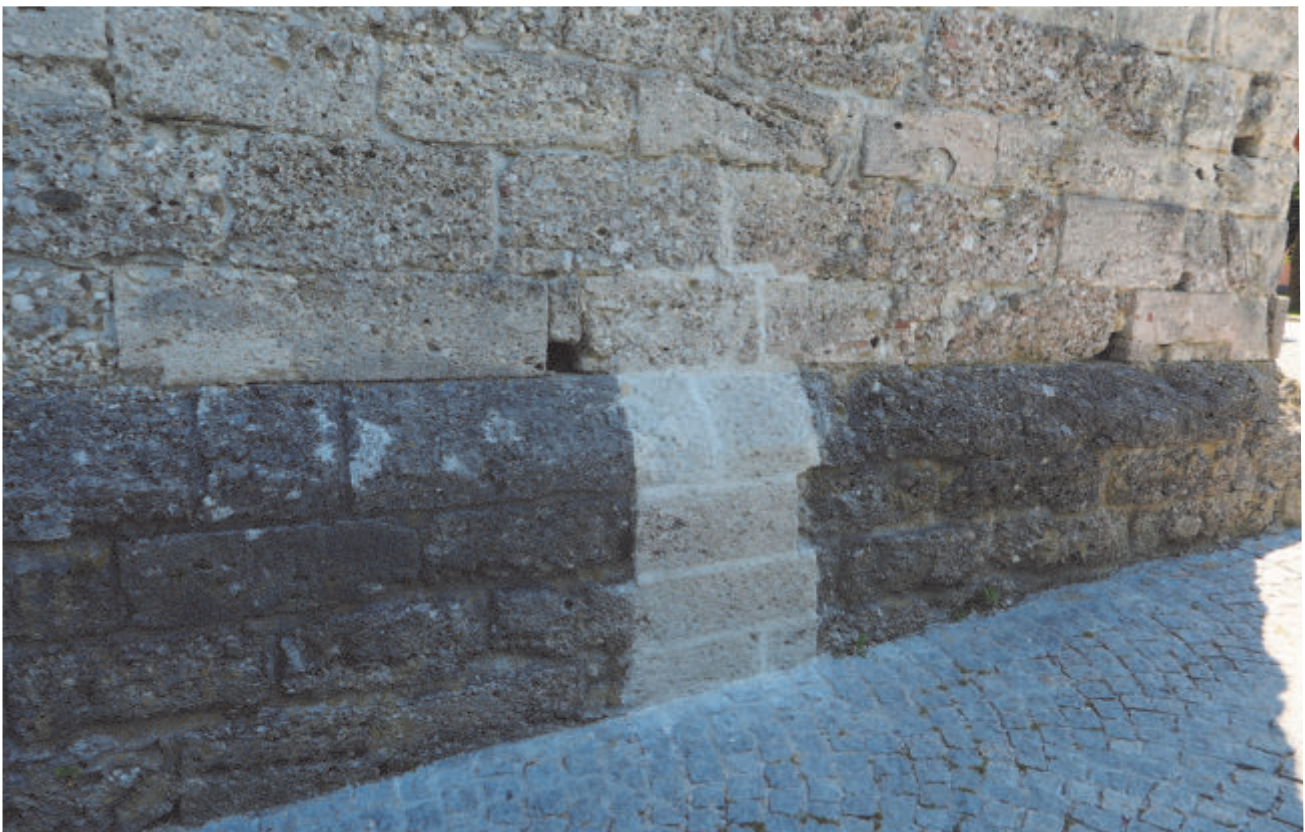
Musterfläche 2 (Turm, Westfassade, Sockel), Grobmörtel und Armierung, fertig

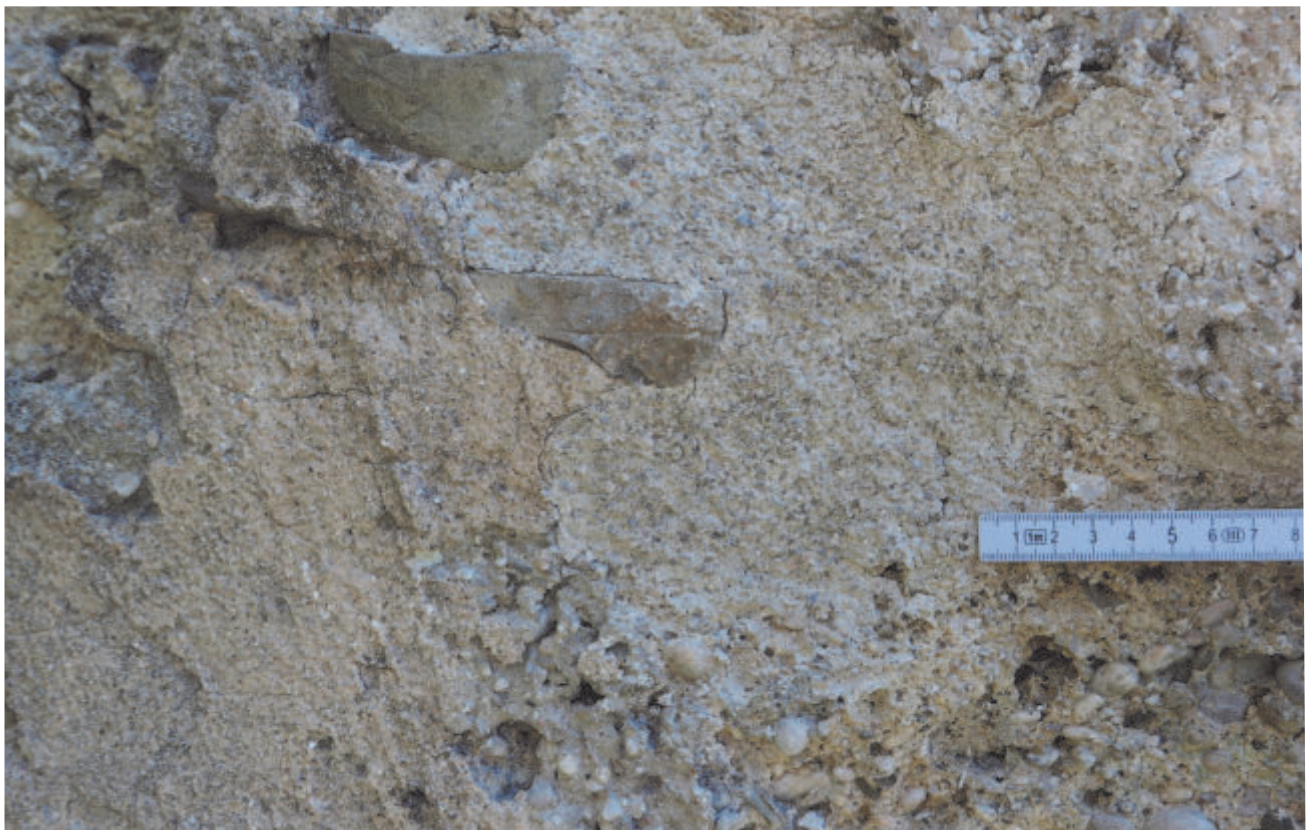
Musterfläche 3 (Langhaus, Süd, Sakristei, Westwand), Vorzustand, fertig, Detail
