Textvorschlag für die Homepage der Stadtpfarre,  
anlässlich der Restaurierung von Seitenaltären und Kanzel 2020:

### Die Neogotische Ausstattung der Welser Stadtpfarrkirche

### Hochaltar (St. Maria-Immaculata)

## Zwei Seitenaltäre (Herz-Marien u. Herz-Jesu) und Kanzel

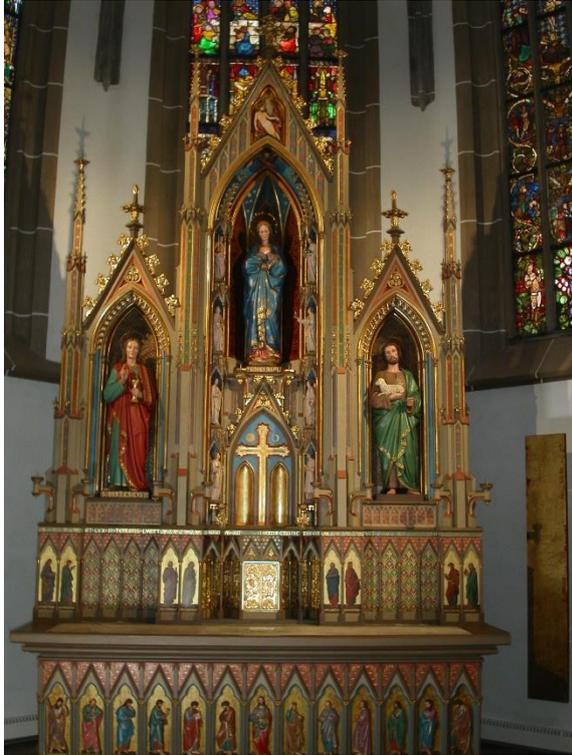
Foto 1 Hochaltar nach Restaurierung

Der Altar wurde schon kurz nach seiner Entstehung wieder teilübermalt (1865, vermutlich weil er als zu dunkel empfunden wurde). Die dekorativen Flächen, die Bilder und die Figurenfassungen wurden aber übernommen. Dieser Mischzustand zweier Fassungen wurde 2012 durch Abnahme von zwei jüngeren Farbschichten freigelegt.

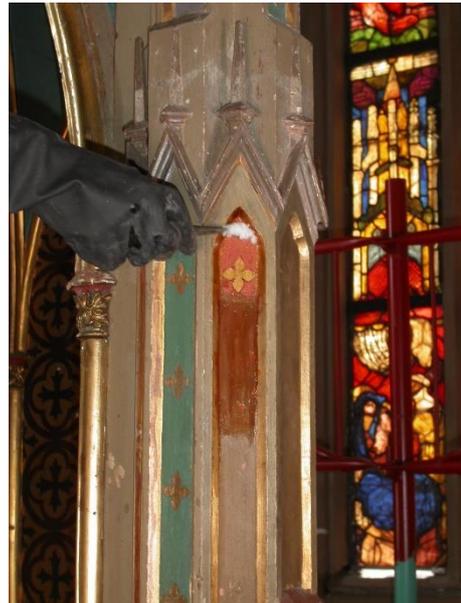
Foto 2 Chemische Freilegung einer goldenen Blüte auf rotem Grund (vgl.: Farbbezug zu Glasfenster)

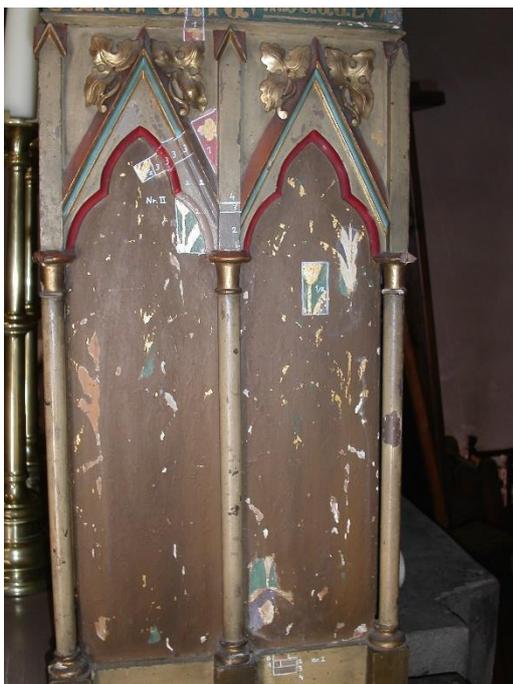
Foto 3 Seitenfläche mit zahlreichen Schäden im unansehnlichen Anstrich, vor Abnahme der Übermalungen; mit Suchfeldern und Schichttreppen wurden die darunterliegenden Fassungen festgestellt

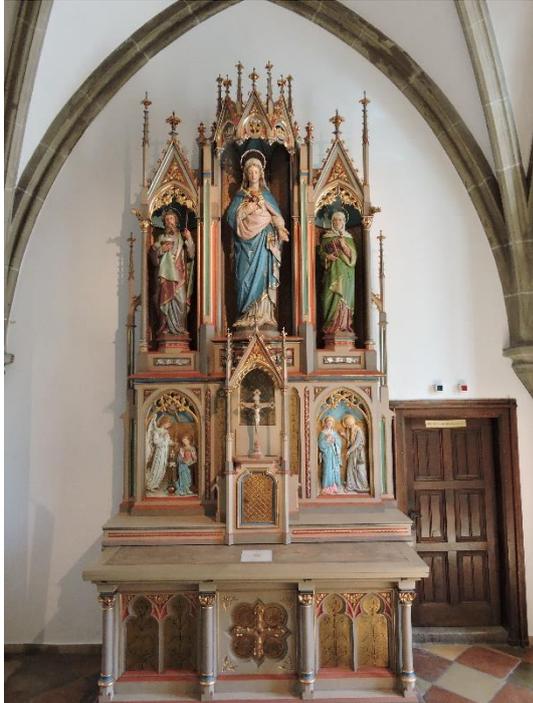
Foto 4 Herz-Marien-Altar nach Restaurierung

Diese Objekte wurden in ihrem 130jährigen Bestehen nie übermalt. Jedoch wurden durch unsachgemässe Reinigungen die Vergoldungen geschädigt und mit einem als „Auffrischung“ gemeinten Wachsüberzug viel Schmutz angebunden. Weitere Probleme waren v. a. Holzwurmbefall und Schimmel auf den Oberflächen. Bei der Sanierung 2020 wurde der Wachsüberzug abgenommen und die originale Fassung restauriert. Die fehlenden Schnitzteile wurden ergänzt.

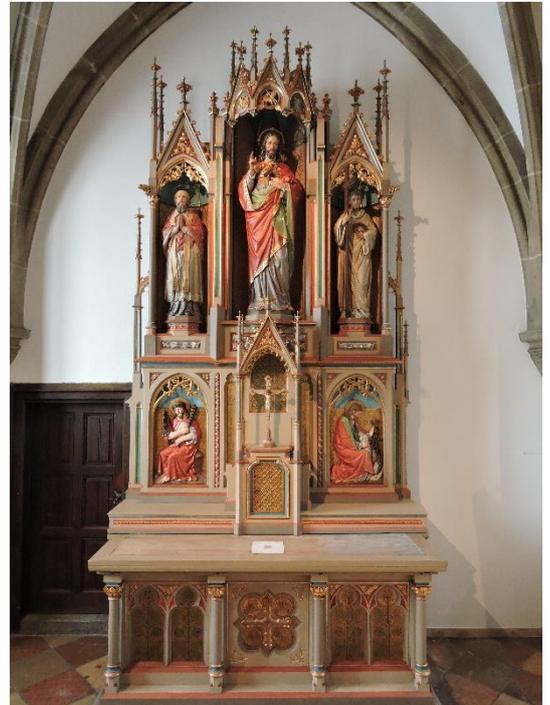
Foto 5 Herz-Jesu-Altar nach Restaurierung

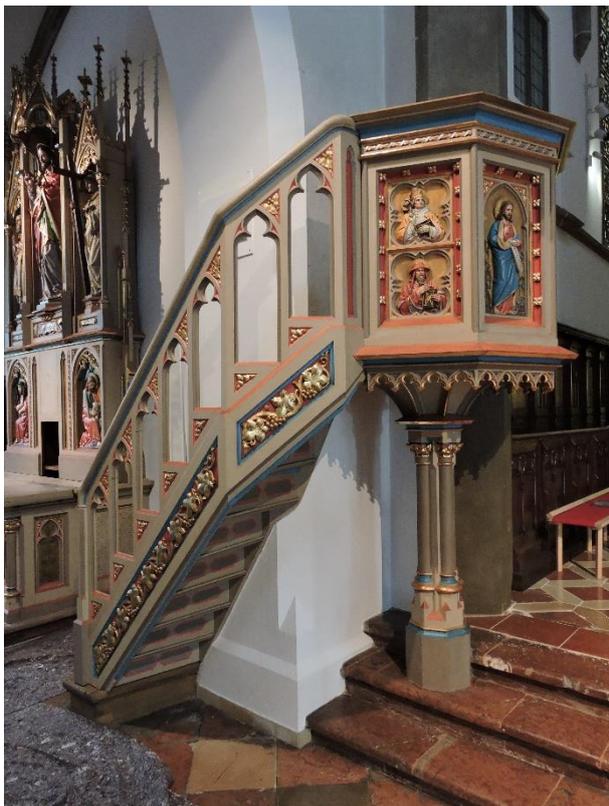
Foto 6 Kanzel nach Restaurierung

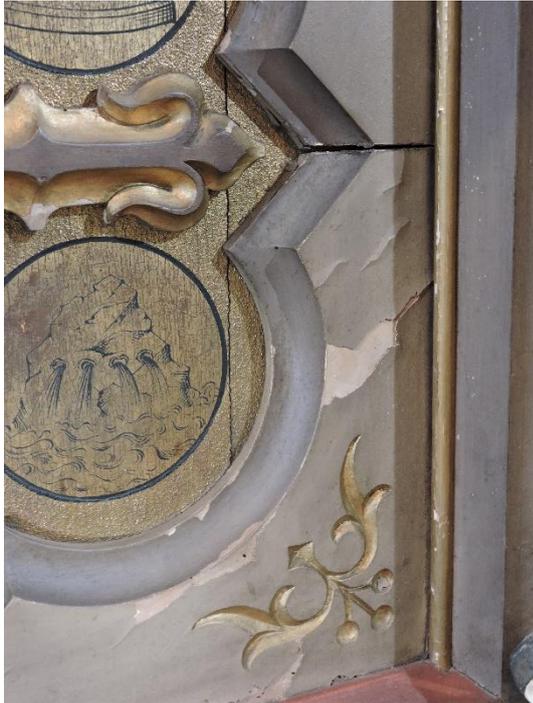
Foto 7 Ablösung der Farbfassung an der Mensa des Herz-Jesu-Altars

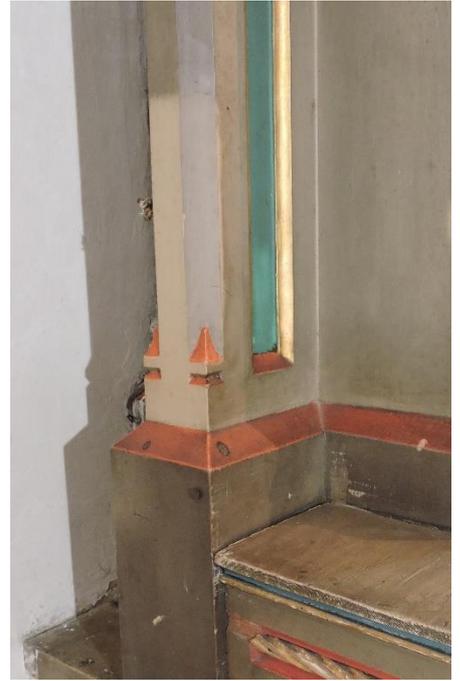
Foto 8 Probe zur Wachsabnahme am Herz-Marien-Altar

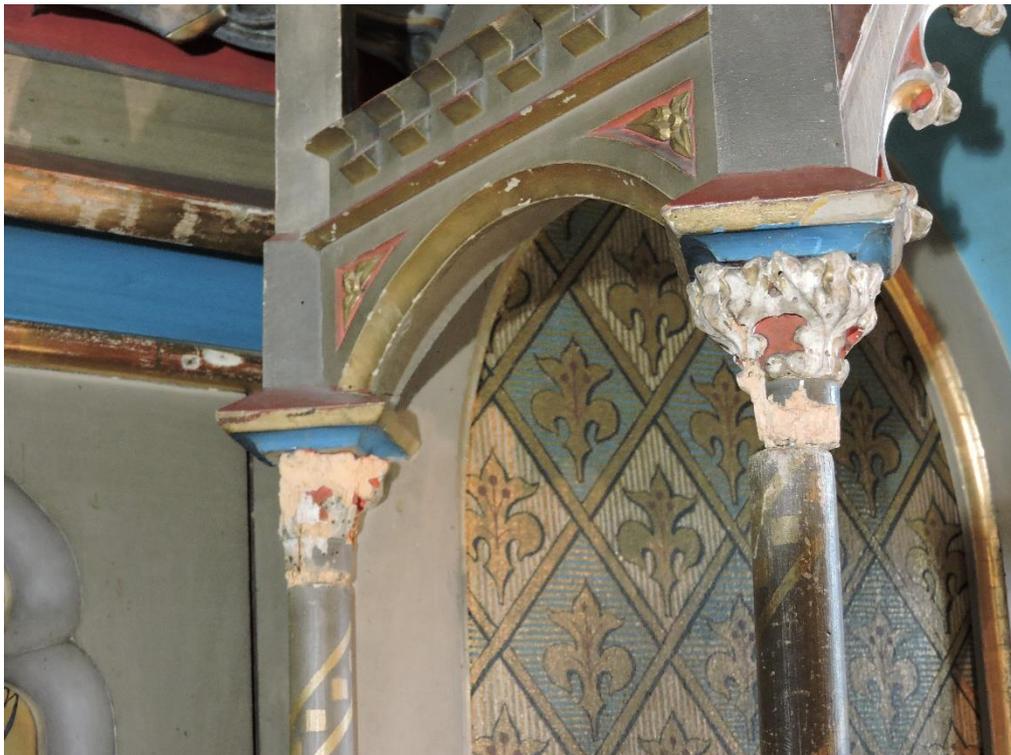
Foto 9 Vom Holzwurm zerstörte Kapitelle am Tabernakelaufsatz mit abgewaschener Vergoldung

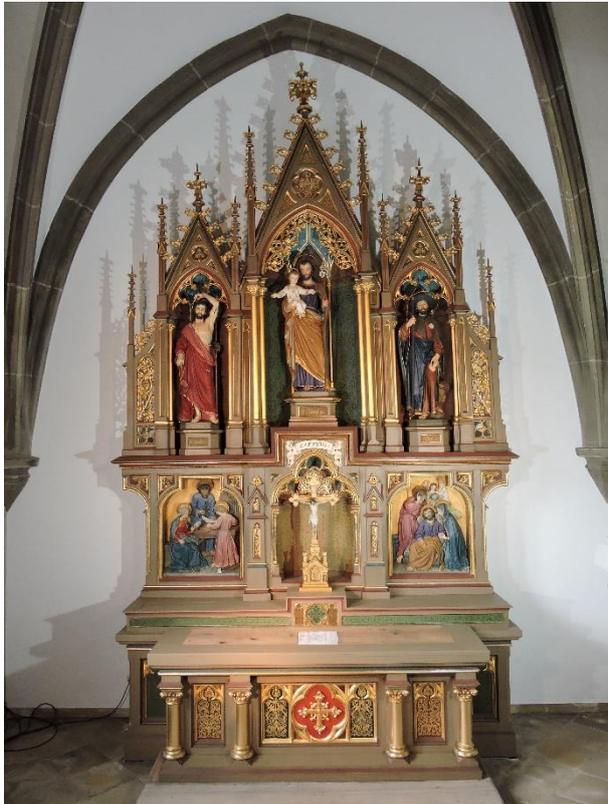
Foto 10 Josef-Altar nach Restaurierung

Wie Seitenaltäre und Kanzel wurde dieser Altar nie übermalt, jedoch ebenso durch Reinigungen und Wachsüberzüge geschädigt. Weiters lagen z. T. grosse Farbverluste infolge von Feuchtigkeit sowie zahlreiche Fehlteile durch Bruch bzw. Holzwurmbefall vor. Bei der Sanierung 2020 wurde der Wachsüberzug abgenommen und die originale Fassung restauriert, wodurch der Altar wieder seine leuchtende Farbigkeit erhielt. Holzschwächen wurden durch Injektionen verfestigt, die fehlenden Schnitzteile wurden ergänzt. Verlustige ornamentale Malereien in den Füllungen wurden rekonstruiert.

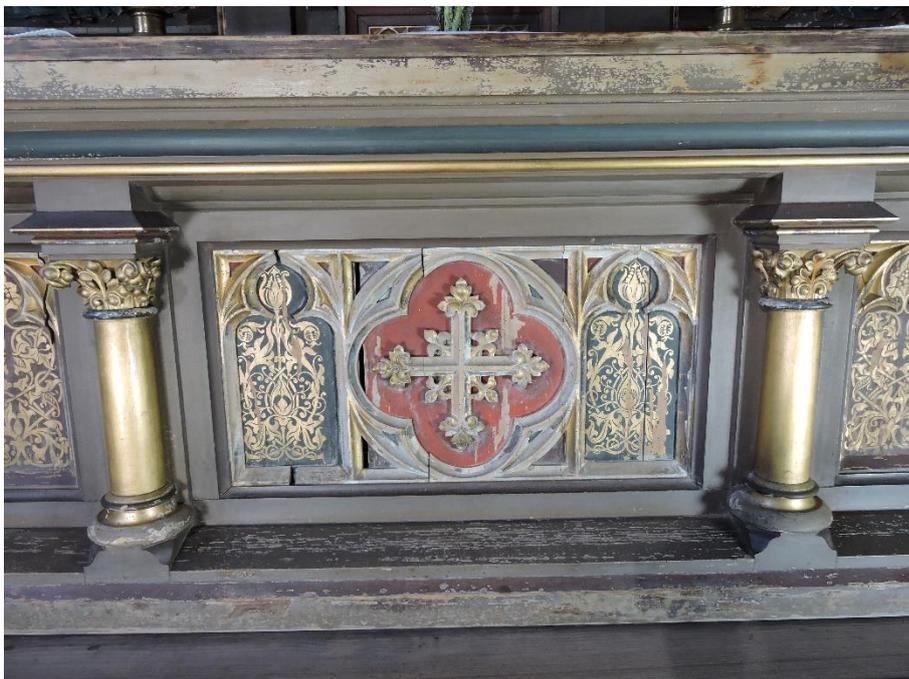
Foto 11 Fassungsschäden an der Mensa

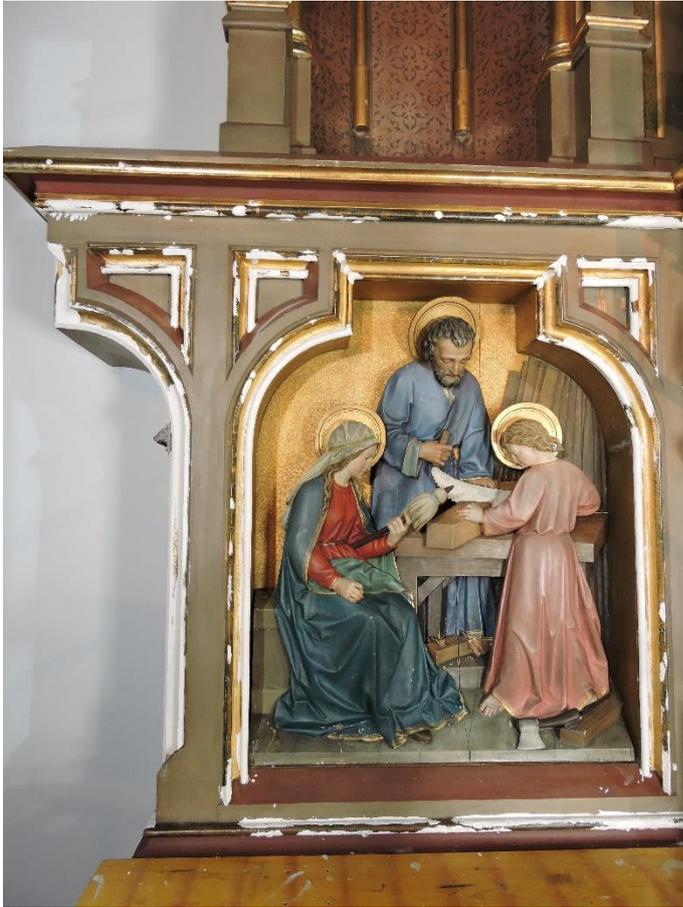
Foto 12 Sanierung geschädigter Vergoldung durch Kreidegrundaufbau

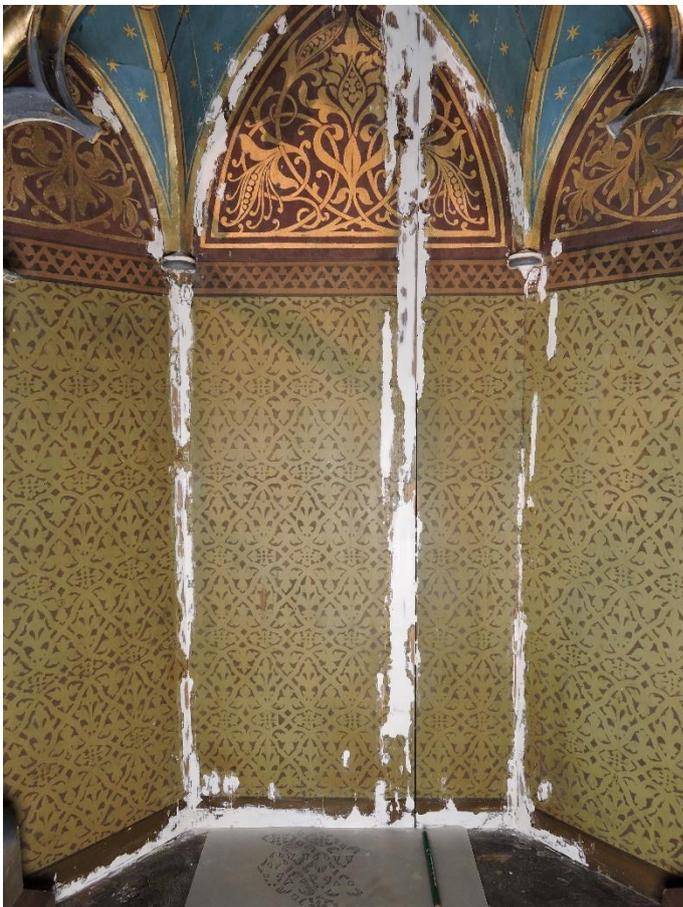
Foto 13 Kittung von Fehlstellen vor der Rekonstruktion der Schablonenmalerei

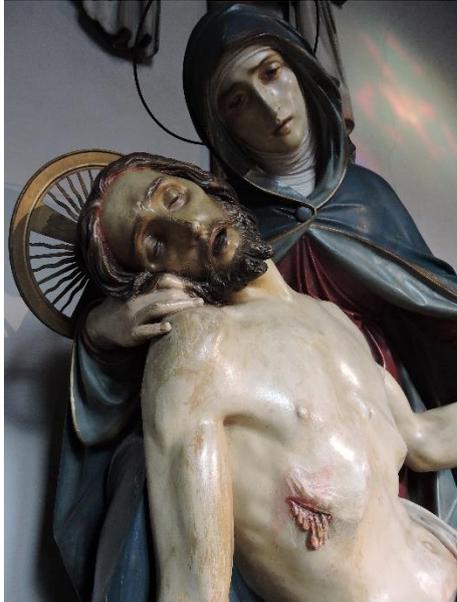
Foto 14 verlustiges Inkarnat am Oberkörper durch jahrelanges Abschaben von Kerzenwachs

Dieser kleine Altar ist sozusagen der „Kerzenaltar“ der Kirche vor dem der Opferkerzenständer aufgestellt ist. Aus dieser Verwendung ist es im Lauf der Zeit zu immensen Wachsläufern und –spritzern sowie mehreren Brandschäden gekommen. Das Inkarnat des Christus war am Oberkörper durch die häufigen Reinigungsversuche bis auf die Grundierung reduziert und musste bei der Restaurierung 2020 neu gemalt werden. Das Kerzenwachs wurde in einer kombinierten thermisch-chemischen Technik abgenommen. Die Verkohlungen aus den Brandschäden wurden belassen, weil sie ein zeitliches Dokument der Altarverwendung und gleichfalls ein Warnhinweis für die Feuergefährlichkeit sind. Oberflächenmässig wurde hier nur konserviert, nicht restauriert, weil es wohl sehr bald zu erneuten Wachsablagerungen kommen wird.

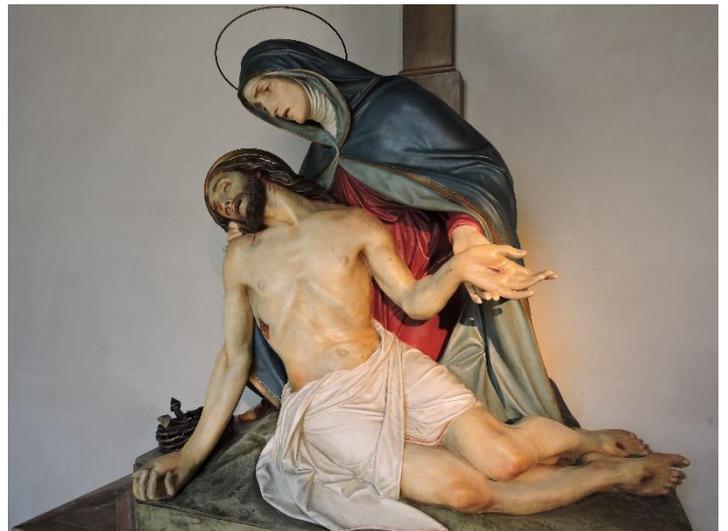
Foto 15 Pietà nach Wachsabnahme und erneuertem Inkarnat am Christus

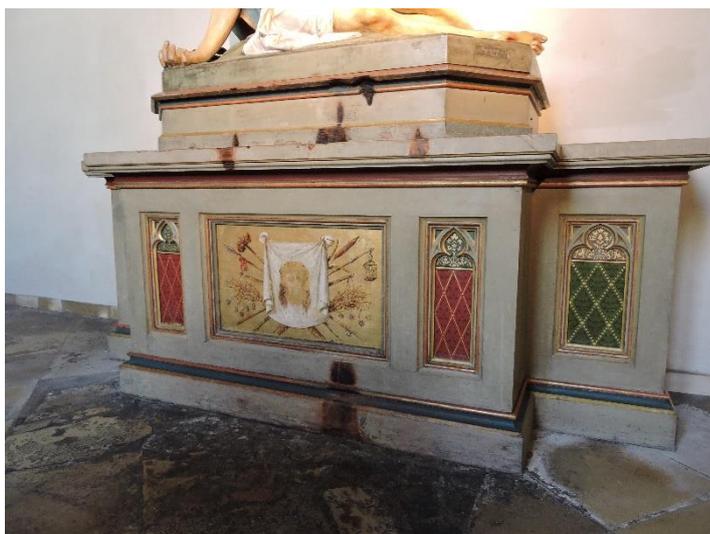
Foto 16 Unterbau nach Wachsabnahme und Konservierung
