Laakirchen  
Pfarrkirche Hl. Valentin  
Außenfassaden und Turm

STEIN und PUTZ

Untersuchung, Befundung, Mörtelanalysen, Maßnahmenvorschläge,  
Musterflächen

April bis Juni 2026

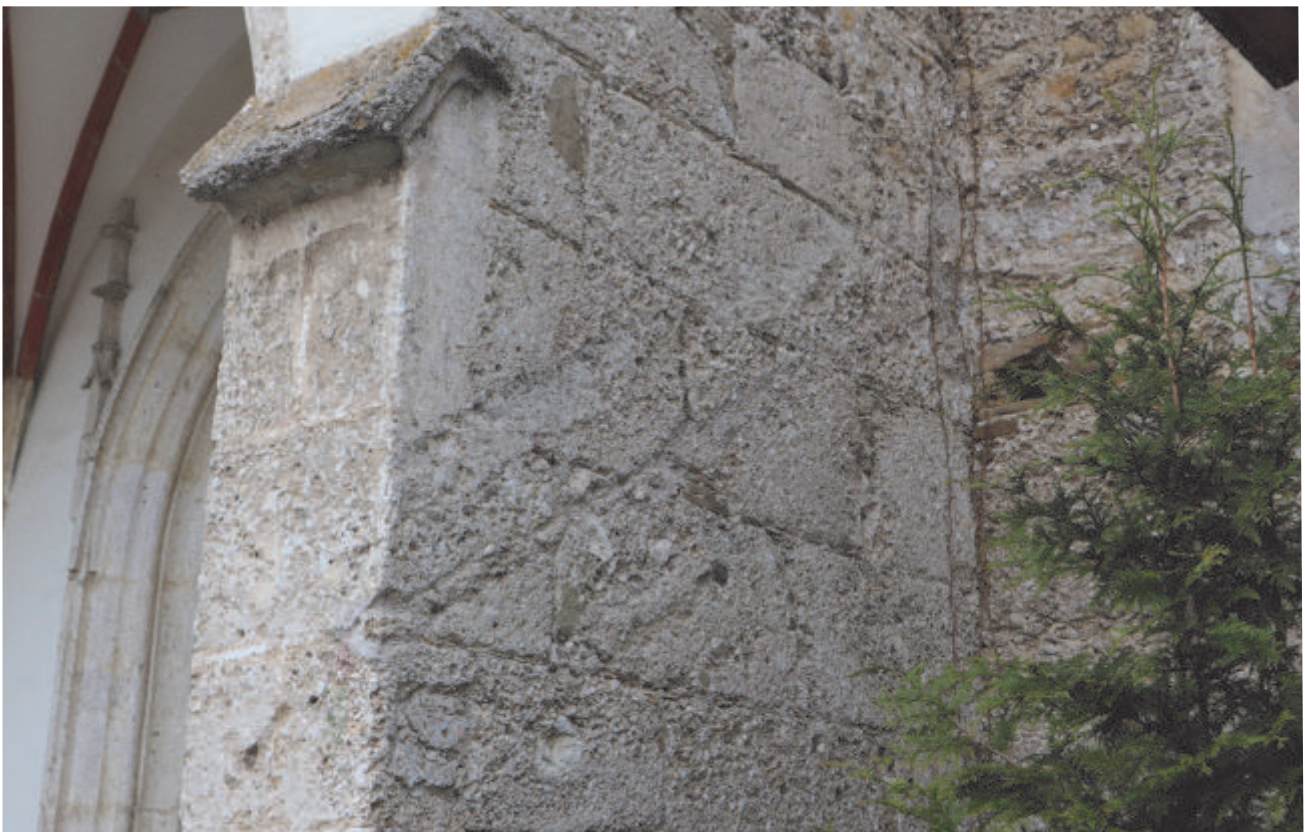
Langhaus, Südfassade, hier war der Ölberg angebaut, die Dachansätze zeichnen sich noch ab

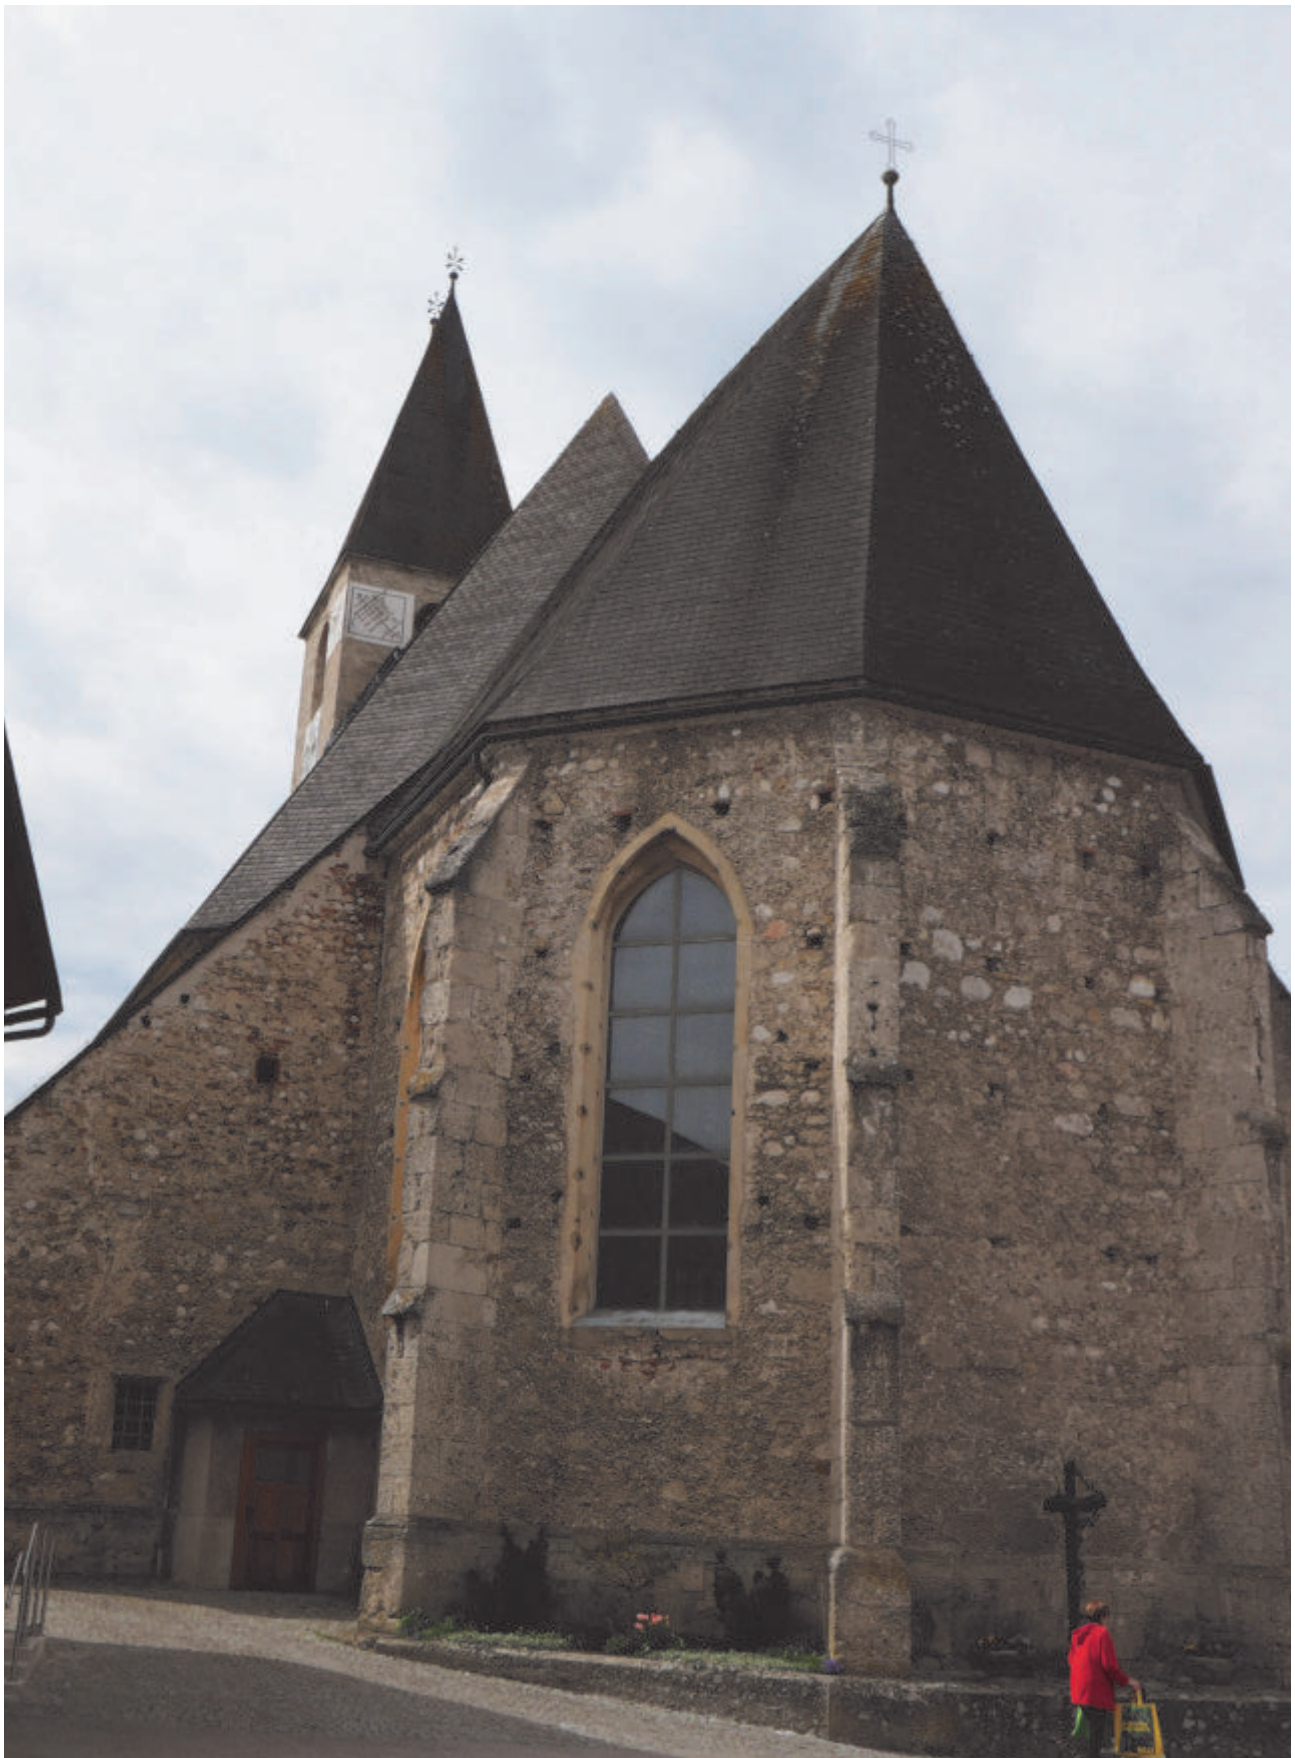
Langhaus, Ostabschluss, Ansicht Südost

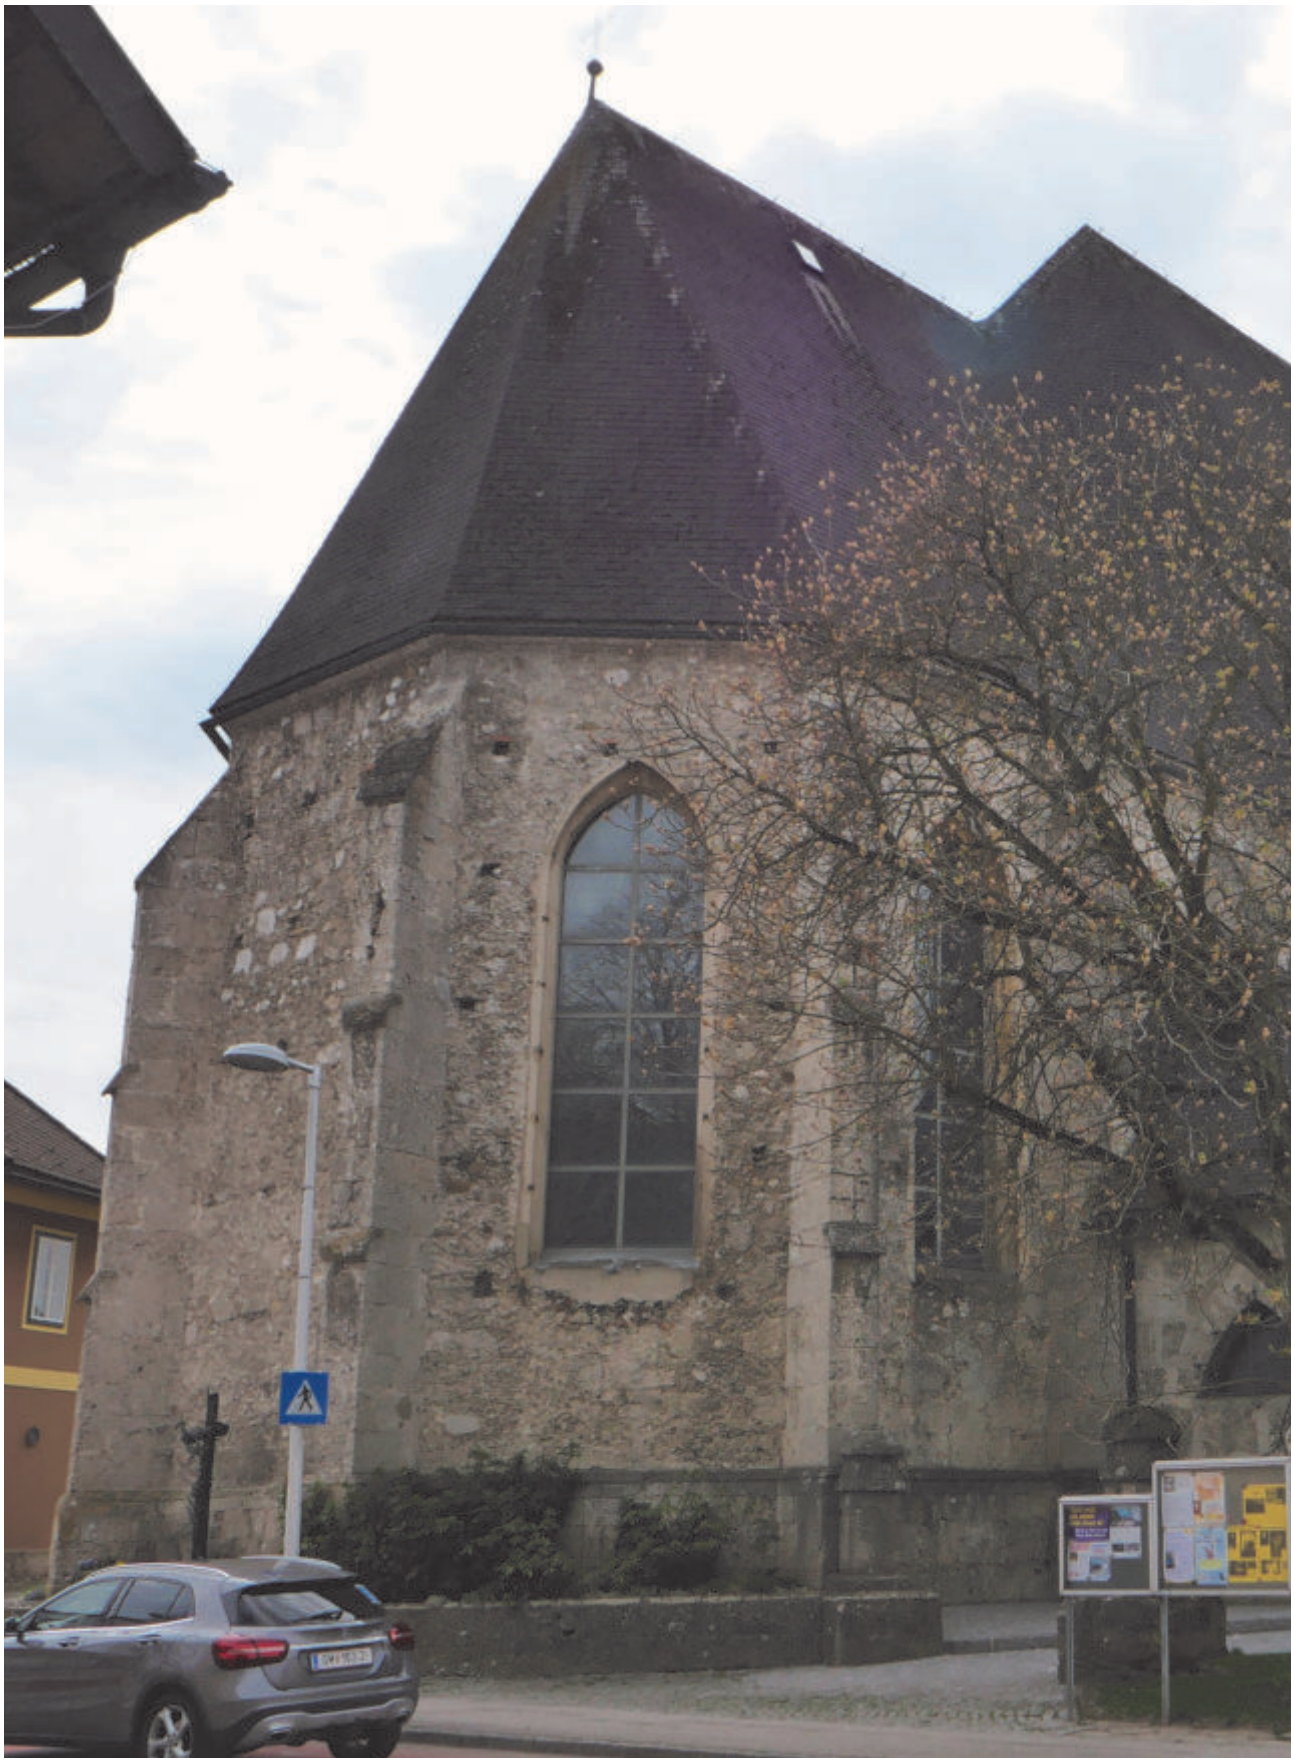
Langhaus, Ostabschluss, Ansicht Nordost

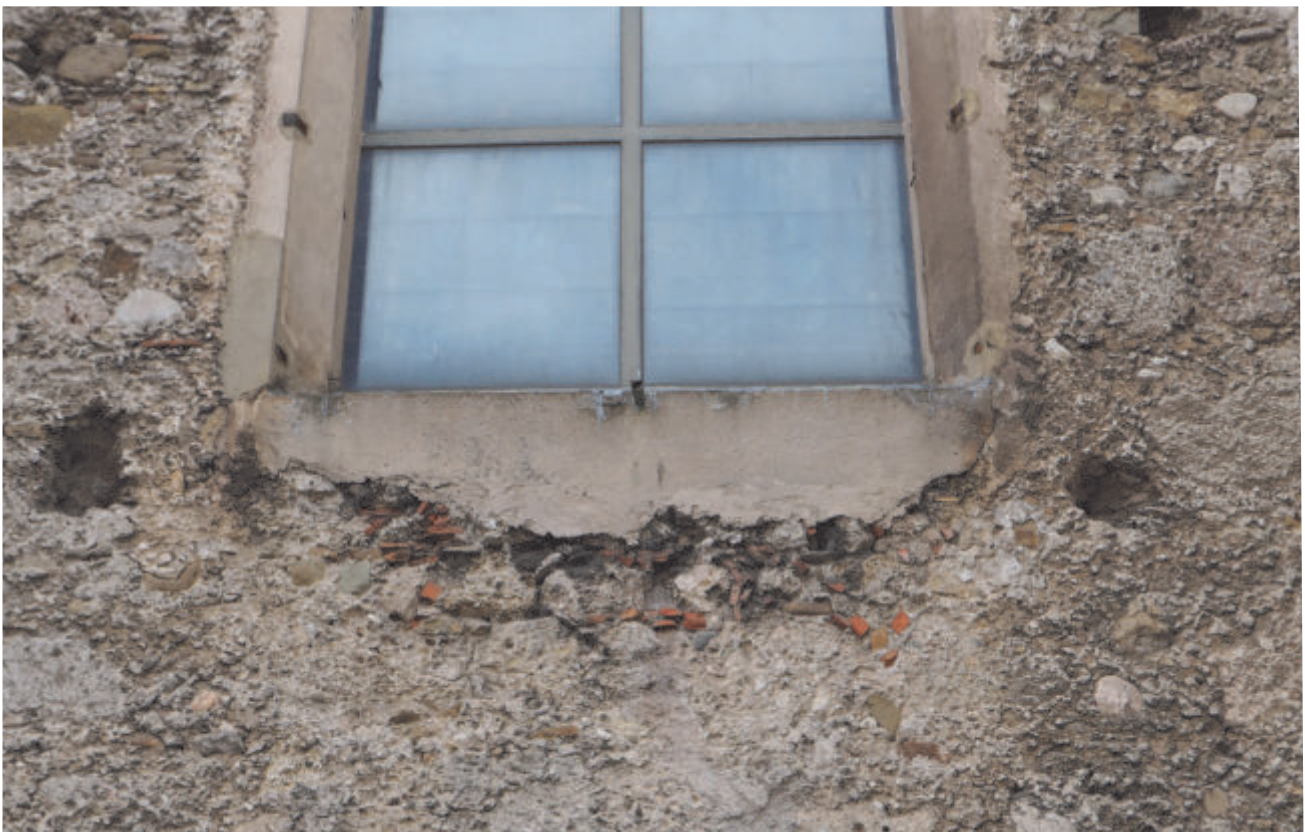
Langhaus, Ostabschluss, verputzte Fensterfaschen, Anschluss Dachrinne zur Sakristei, Unterkante Fensterfasche

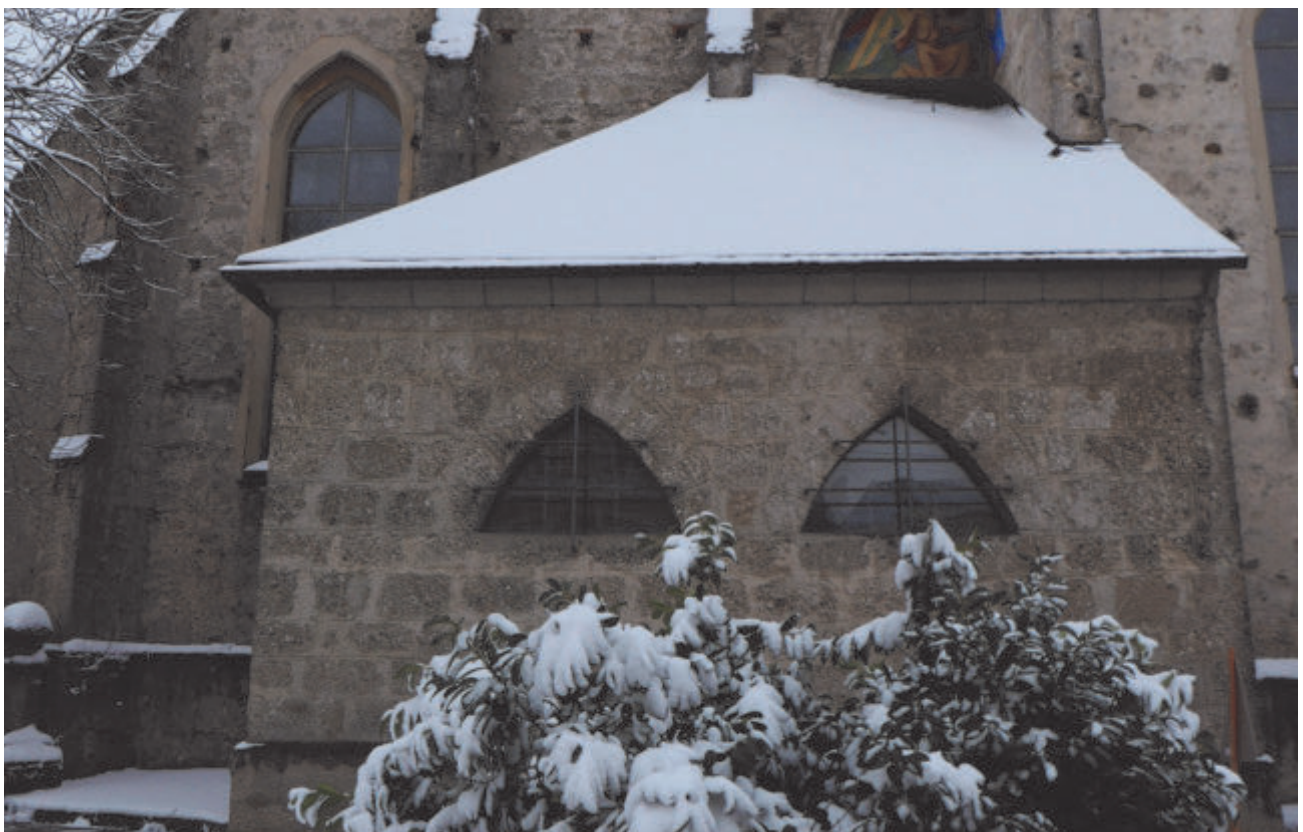
Langhaus, Nordfassade, Beichtkapelle, in den Bau eingebundener Strebepfeiler, Fassaden aus Konglomeratblöcken deren Ränder sind mit Zementmörtel verputzt, halbrund eingedrückte Fuge mit Fassung, Fotos Feb. 26

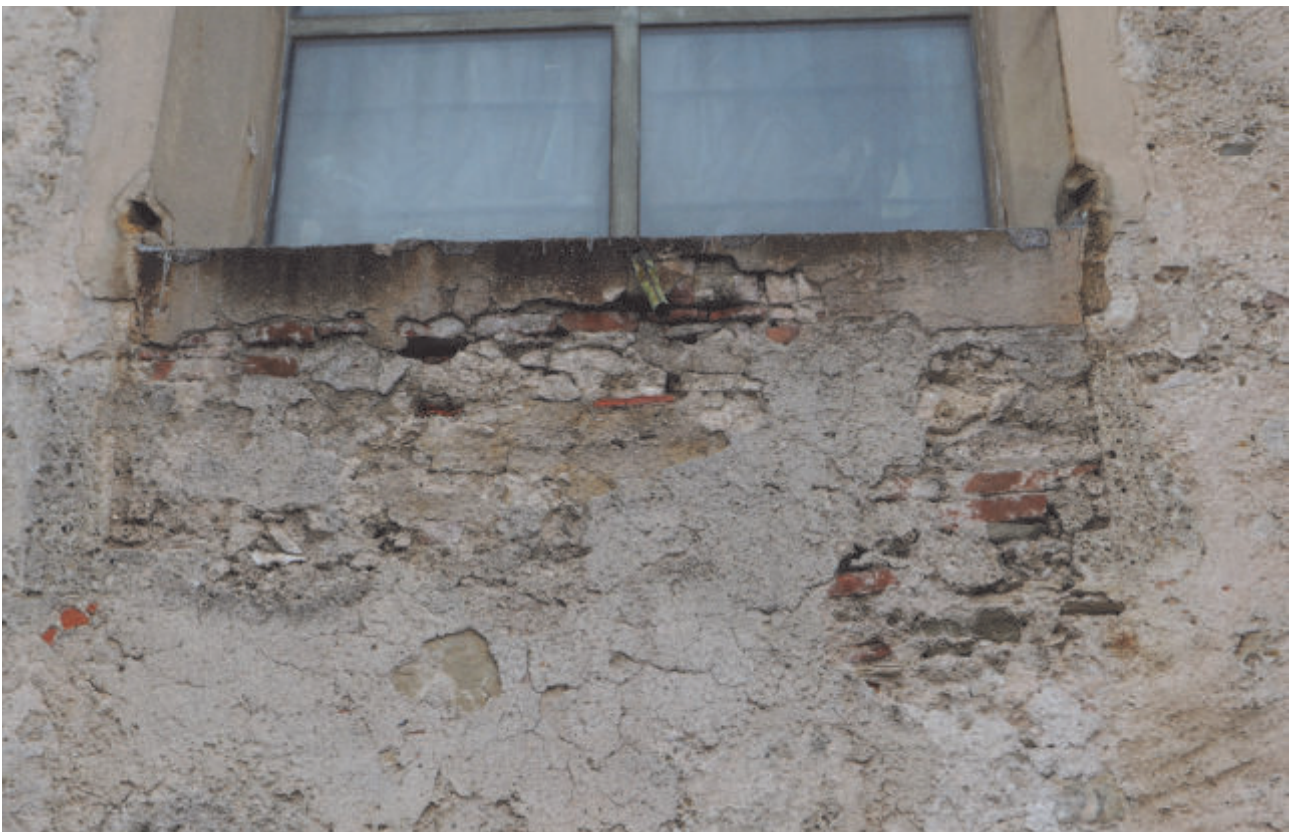
Langhaus, Nordfassade, Wandfläche über den Eingang, mit Strebepfeiler, beim östlichen Fenster war die Unterkante ehemals tiefer

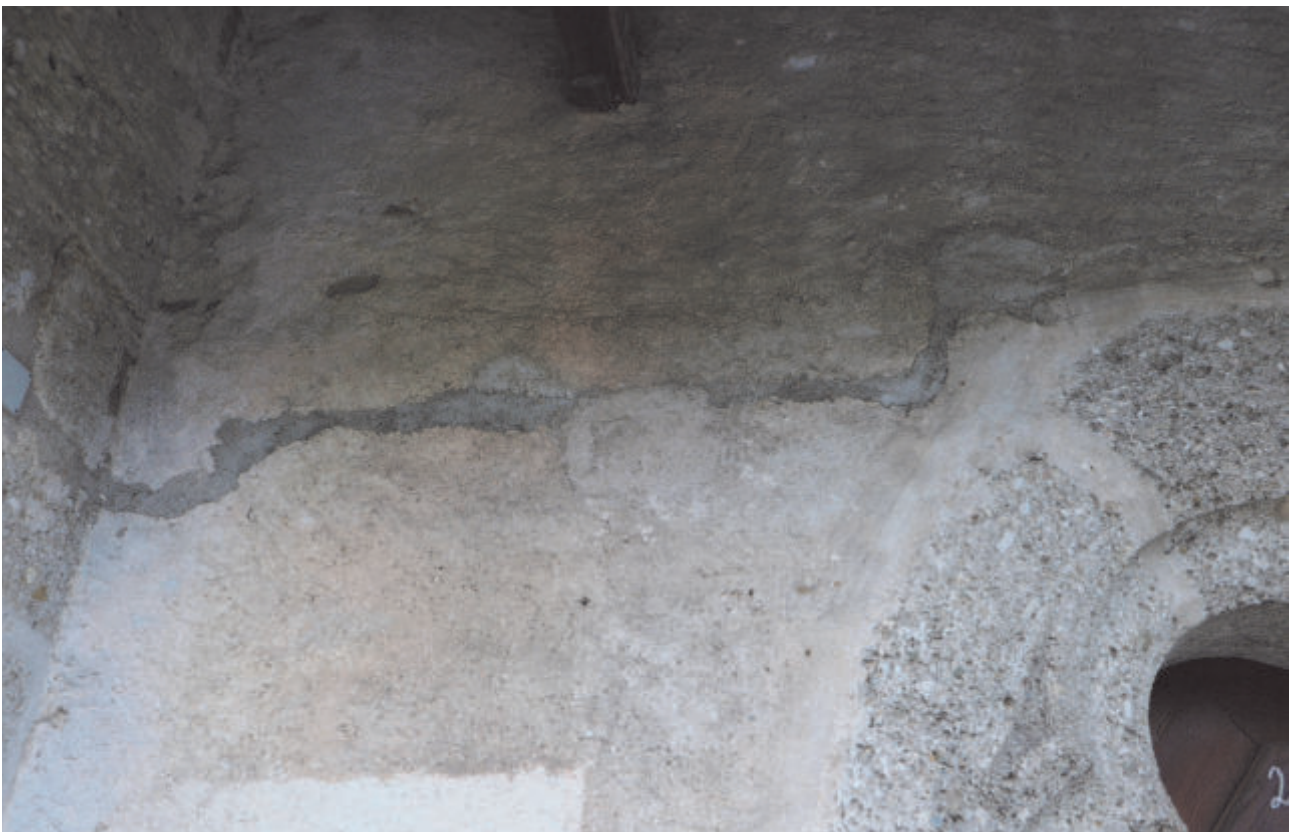
Langhaus, Nordfassade, Eingangsbereich mit Portal, Ausbesserung mit portlandzementhaltigem Mörtel (Leitungsführung)
