***Unterfangung und Sanierung der Gründung
des Turms der Pfarrkirche Maria Scharten***

Projektarbeit

Ausgewählte Kapitel der Geotechnik (Spezialgrundbau)

Studiengang Bauingenieurwesen (berufsbegleitend) Master

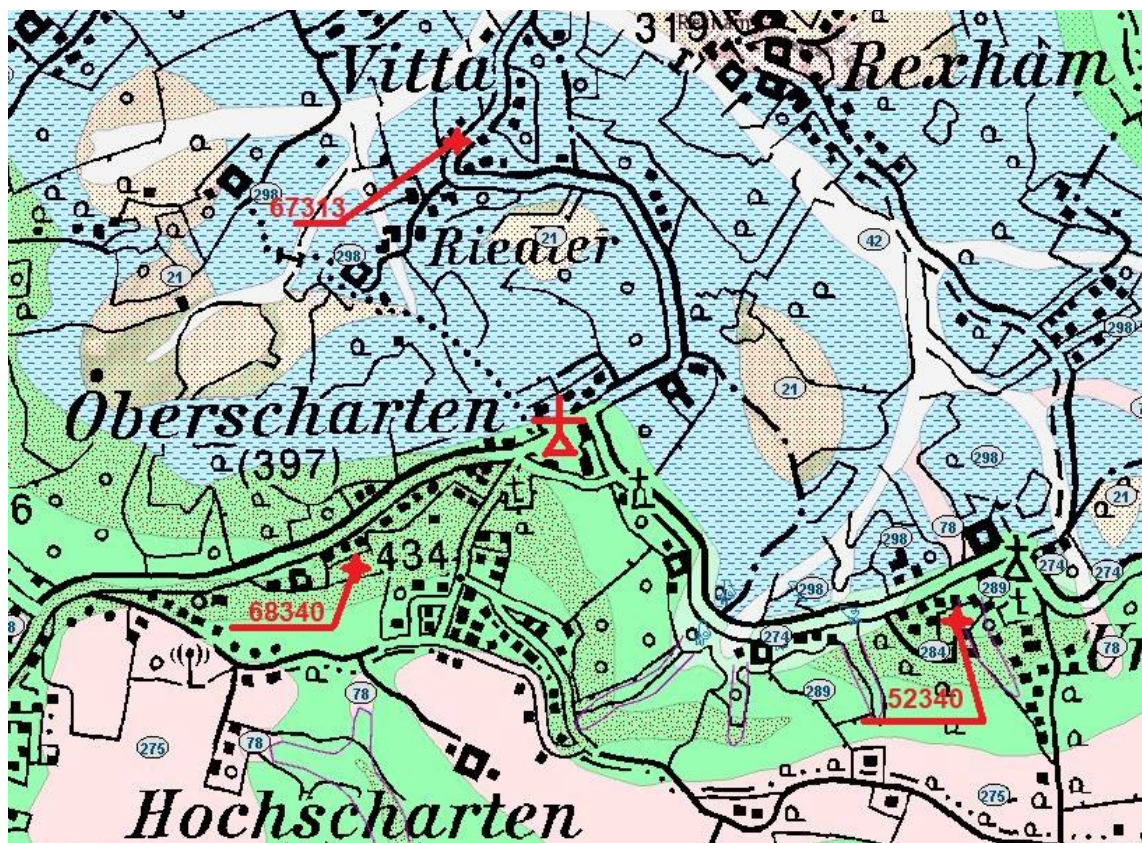
Abbildung 5: Auszug aus der Bodenkarte des Landes Oberösterreich Samt Lage der zur Verfügung stehenden Bodenbohrungen

Die nähere Geologische Erschließung des Bodens unterhalb der Kirche wurde noch nicht veranlasst. Trotz dieses Umstandes können zur groben ersten Orientierung Daten aus 3 Tiefenbohrungen von anderen Projekten in unmittelbarem Umkreis von ca. 300 bis 600 Meter zur Kirche dienen. Diese belegen ein ebenso indifferentes Bild hinsichtlich tiefer liegender Schichten, analog zur Inhomogenität der Oberflächen nahen Schichten. Weiters ist anzumerken, dass die in den Bohrprotokollen angeführte begriffliche Definition der geogenen Schichtung zu mangelhaft für eine exaktere Klassifizierung ist.

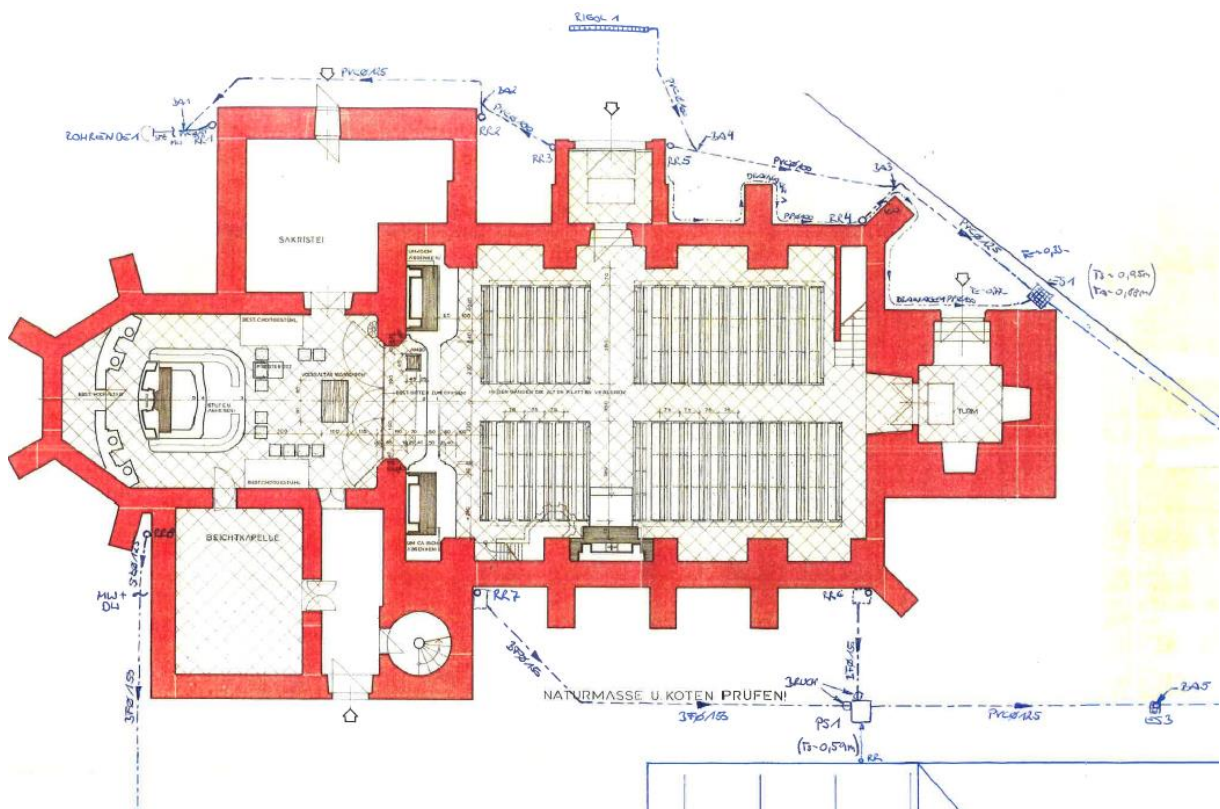
Abbildung 10: Auszug aus der Kanalbestandsaufnahme

Die Inspektion (Befahrung) des Kanalsystems erfolgte Mittels TV-Kamera samt vorheriger Reinigung durch einen Spühl-/Saugwagen. Die Ergebnisse der Befahrung umfassen 65 Seiten Protokoll in welchem die Exakte Lage, Zustand, Materialien, Schäden usw. entsprechend mit Fotos, Videos, und Planunterlagen dokumentiert wurden

Die Schäden waren dabei aber gleichmäßig über das gesamte Kanalnetz verteilt, sodass diese als konkrete Schadenursache für die Setzung des Turms nicht dienen können. Vielmehr ist festzuhalten, dass die Drainage und der Kanal als grundlegendes Problem für die Feuchteschäden im Sockelbereich anzusehen sind.

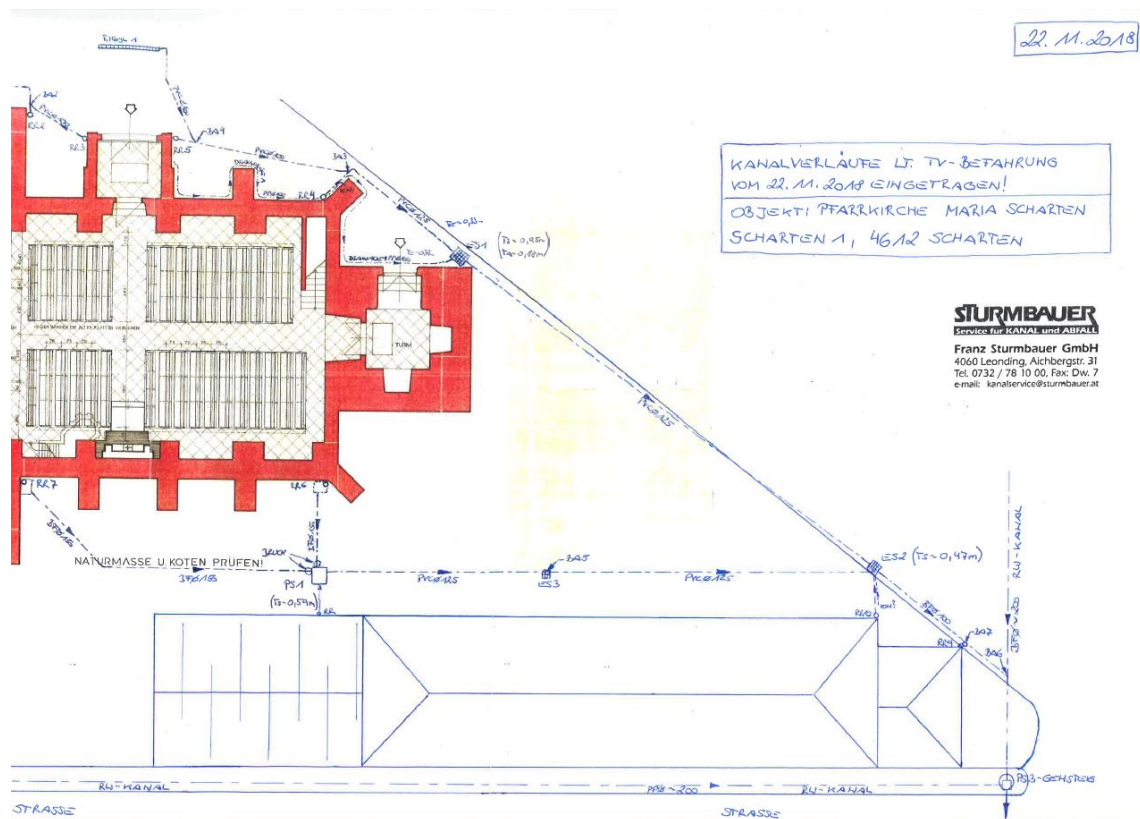
Abbildung 11: Auszug aus der Kanalbestandsaufnahme
(Quelle: Befund Firma Sturmbauer)

An der Südwestecke des Turms befindet sich ein Putzschacht, welcher ebenso wie der darin einmündende Kanal leichte Mängel aufweist. Eine Ausspülung des Bodens in diesem Bereich durch den Kanal liegt nicht vor.

Grundlegend war damit der Turm bzw. die Kirche seit der Erbauung erst in einer letzten kurzen Phase von 60 Jahren mit einem Regenwasserkanal ausgestattet. Es wird daher unterstellt, dass der Kanal für die vorliegenden Setzungsschäden keine Rolle gespielt hat. Dennoch muss man sich um die bei der Befahrung zu Tage getretenen offensichtlichen Schäden im Kanalsystem annehmen, um nicht künftig durch den Kanal Setzungsschäden zu provozieren.

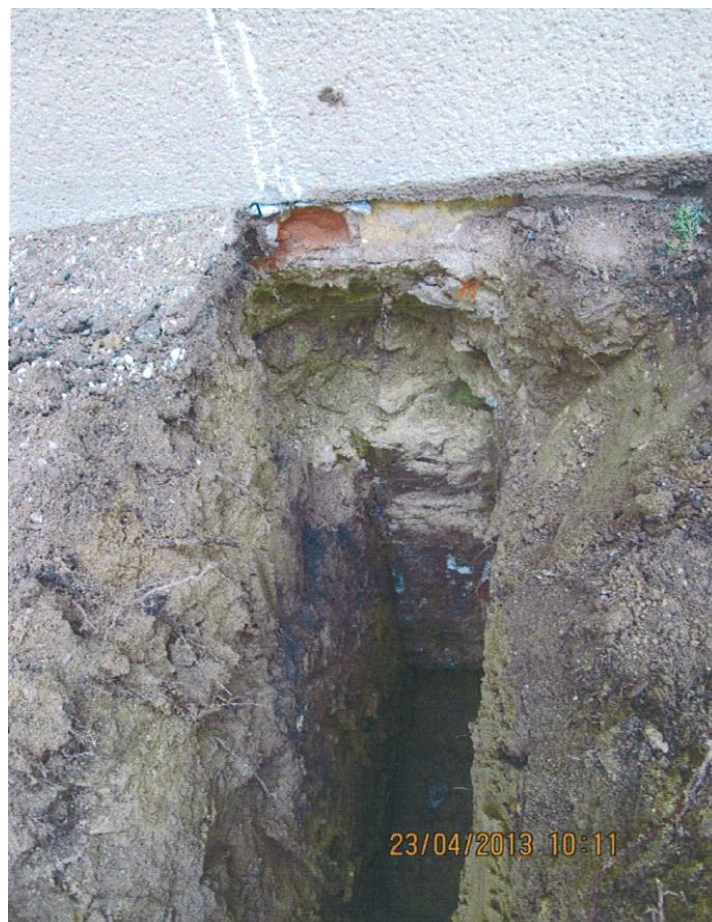
Abbildung 12: Foto vom Probeschurf 2013 nordseitig vom Turm (Quelle: Pfarre)

Der Probeschurf wurde bis in eine Tiefe von -2,30m unter dem bestehenden Gelände vorangetrieben. In diesem Zuge konnte auch die Fundamentunterkante auf einem Niveau von -1,90m ermittelt werden. Eine Verdickung des Mauerfußes wurde nicht ausgeführt, sodass das Turm Mauerwerk ohne Sprung im Sockel ins Erdreich führt.

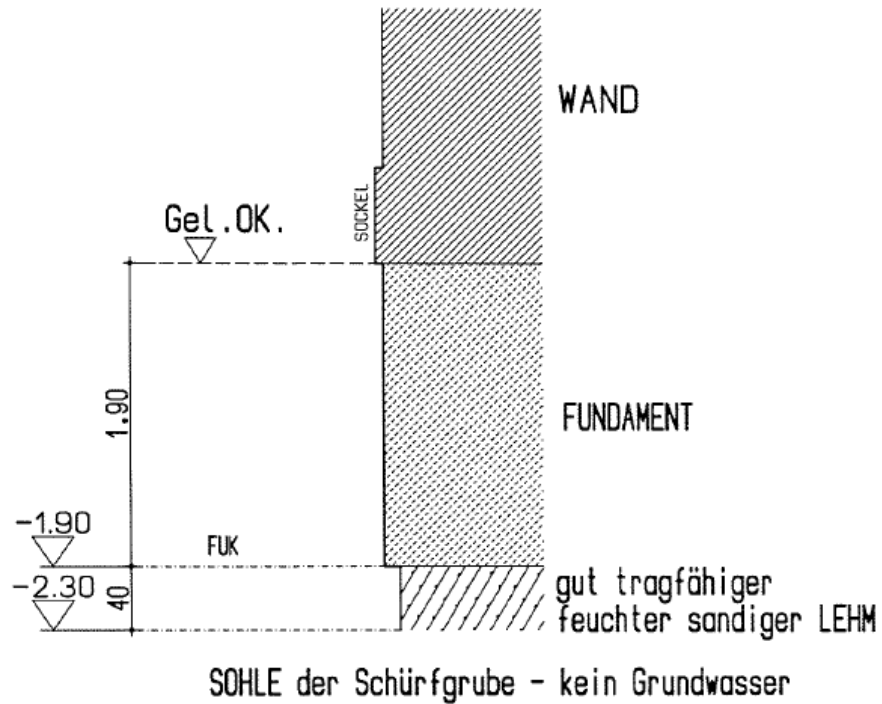
Abbildung 13: Ergebnis der Probegrabung

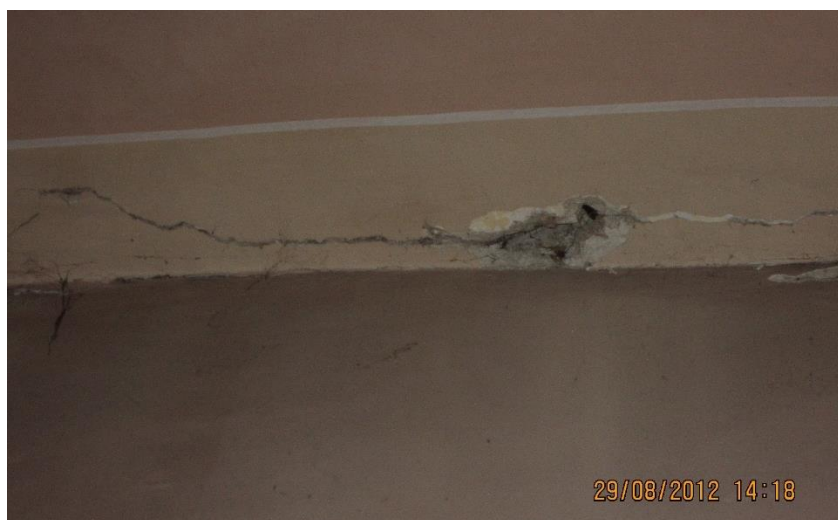
Abbildung 14: Abriss der Gewölbeschale des Langhauses vom Turmmauerwerk

Gewölbeschale des Langhauses hat einen mehrere Zentimeter breiten Riss zum anschließenden Turmmauerwerk, wonach angenommen wird, dass in diesem Bereich keinerlei Windkräfte angreifen. Durch die umliegende Bebauung ist durch Verwirbelung eine Druck- bzw. Sogwirkung, insbesondere in der Bodennahen Zone, in Verbindung mit dem damit verbunden Hebelarmes nebensächlich zu betrachten.

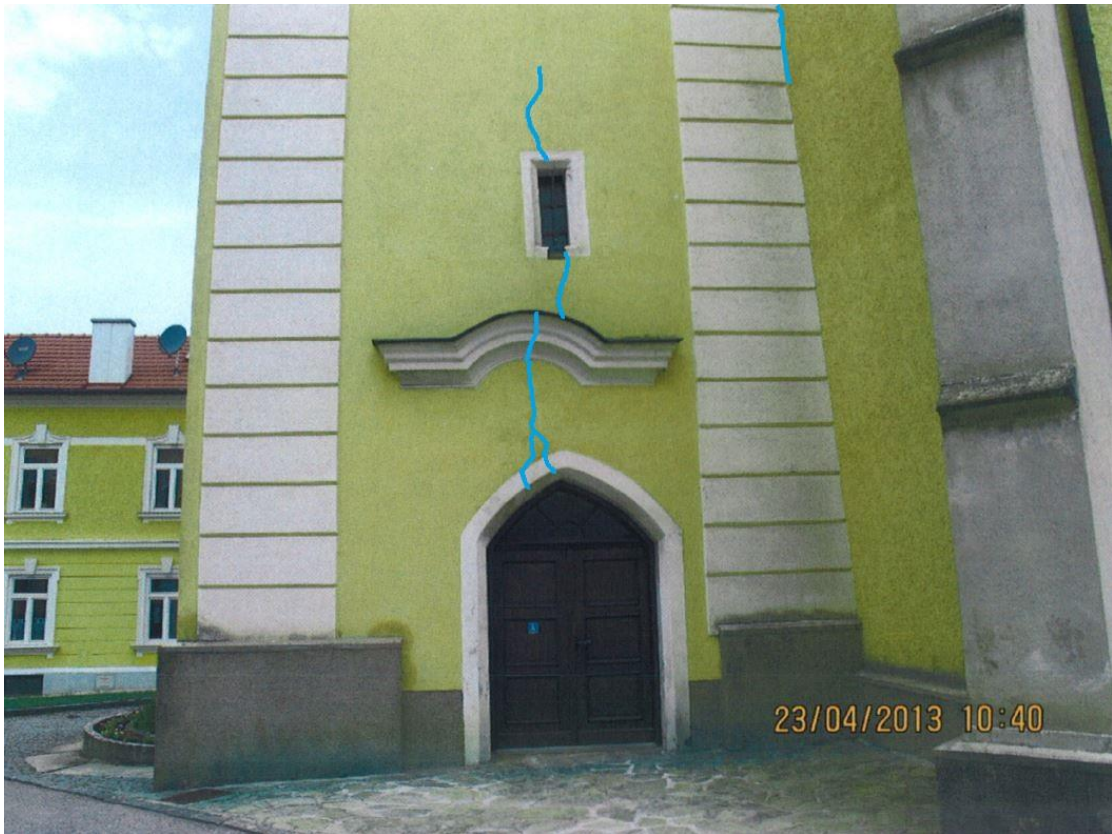
Abbildung 15: Rissmonitoring 2013 (Quelle: Befund DI Weilhartner v. 17.06.2013)

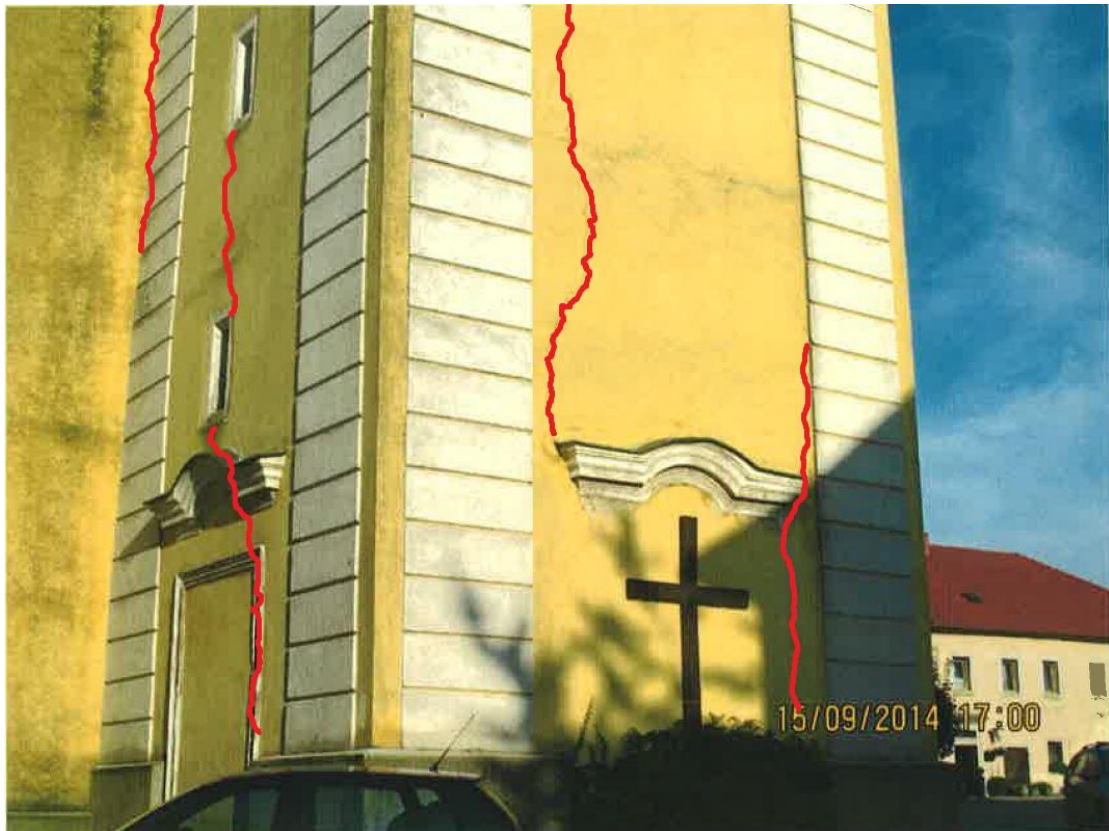
Abbildung 16: Rissmonitoring 2013 (Quelle: Befund DI Weilhartner v. 17.09.2014)

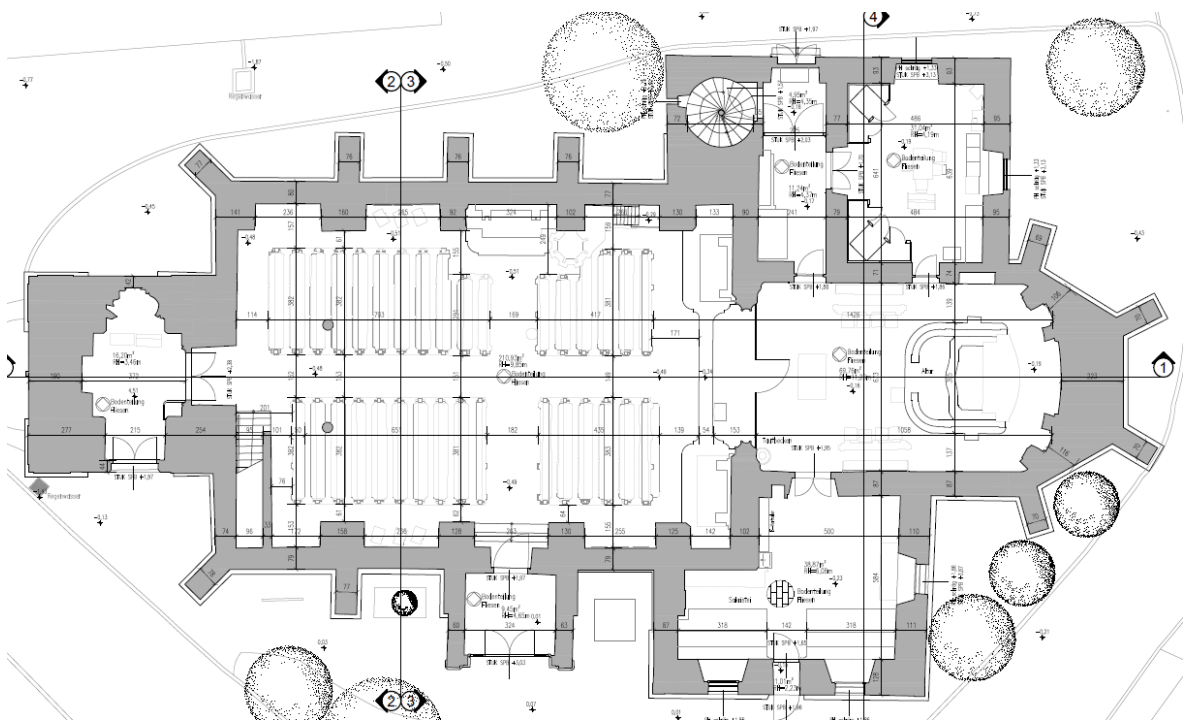
Abbildung 17: EG-Grundriss der Kirche (Quelle: Firma EP-Laserscanning)

Selbst mit den Vorliegenden Unterlagen ist das aussagekräftigste Mittel jedoch die Zusammenschau aus Archivunterlagen und dem Gebäude selbst. Erst der Blick im Turminneren verhilft zu verstehen welche Summe an Gegebenheiten und Einwirkungen zu dem Vorliegen Schadensbild führen. Wichtige Erkenntnis ist das der Turm in den unteren Zwei Dritteln aus Bruchsteinmauerwerk (Gotische Phase) und einer Erhöhung im oberen Drittel aus Ziegelmauerwerk (Barocke Erhöhung) besteht. Dieser Umstand erschließt sich nun mal nicht sofort aus den angefertigten Plänen des Laserscanning.

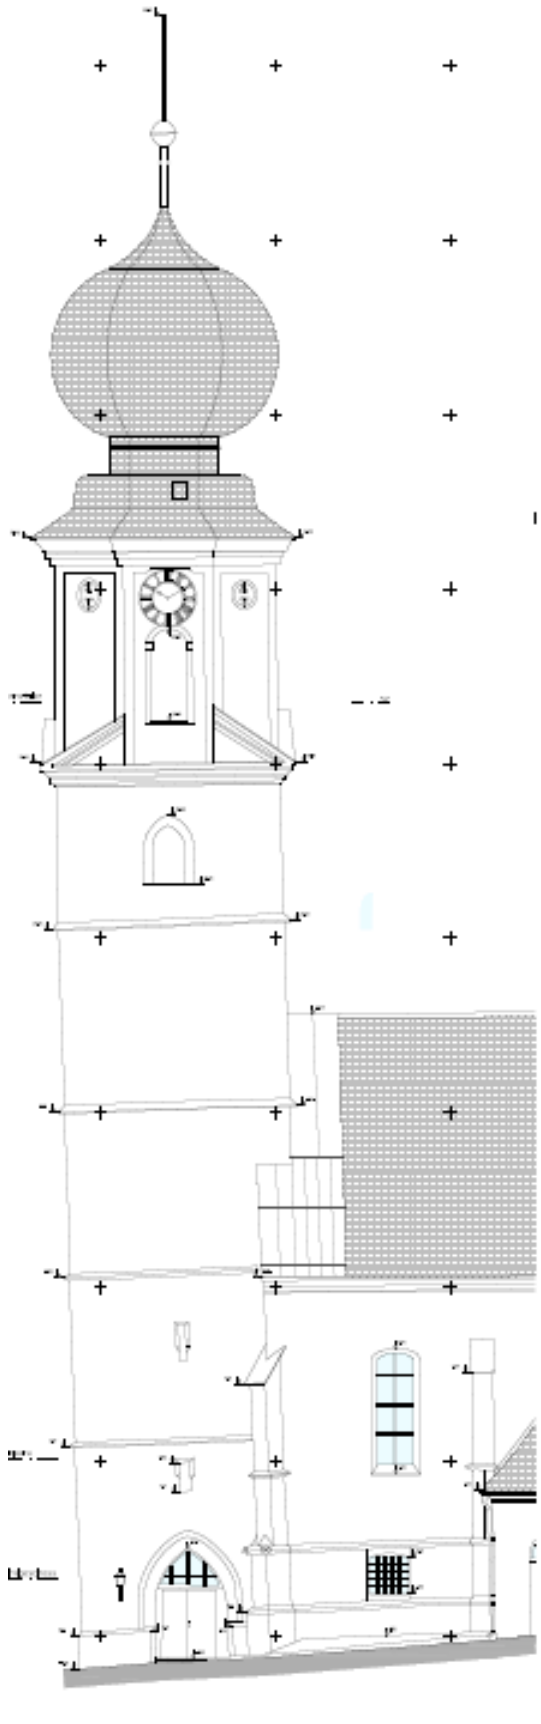
Abbildung 22: Turmschaft Pfarrkirche Diersbach (Quelle: Bestandsplan)

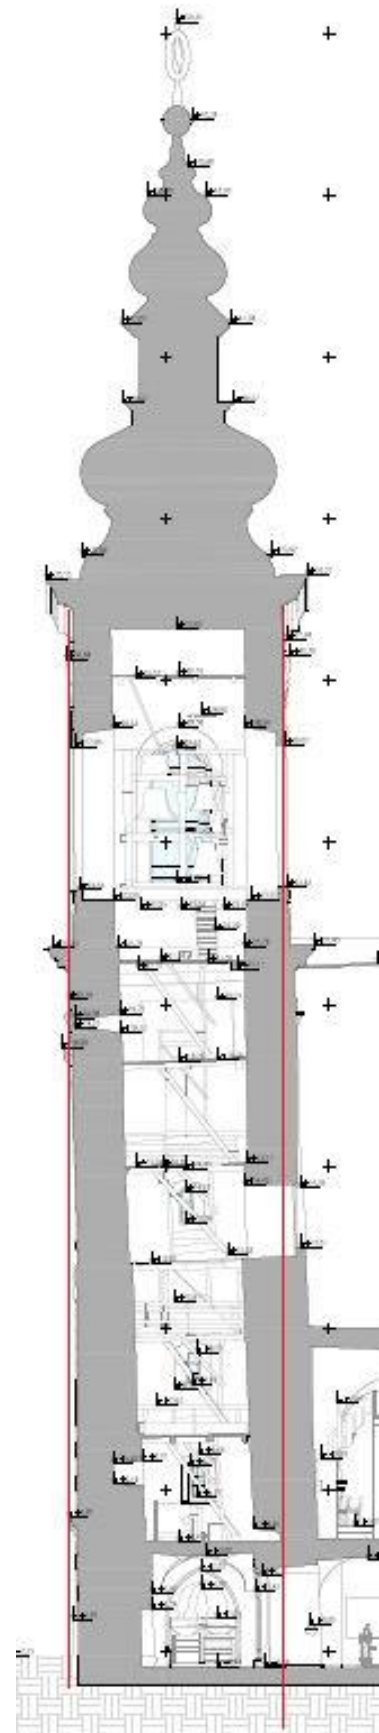
Abbildung 21 Turmschaft Pfarrkirche Maria Scharn inkl. Lotrechte (Quelle Andreas Reif)

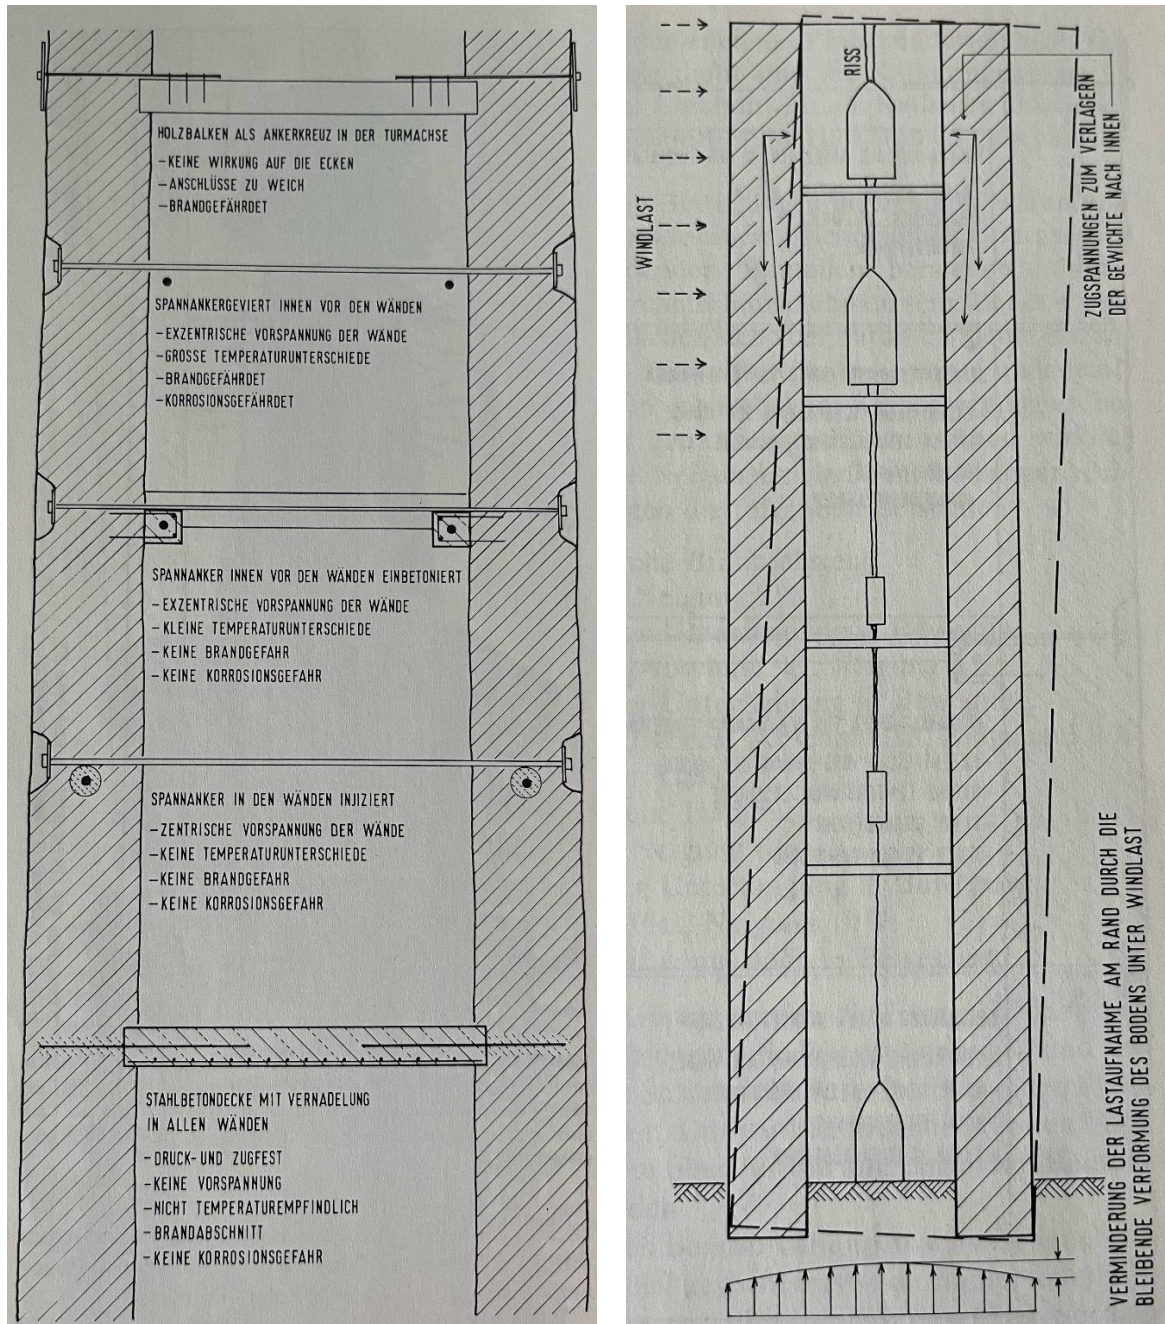
Abbildung 23: Möglichkeiten zum Verankern von Turmwänden

Abbildung 24: Prinzip Skizze zum Aufspalten des Turmmauerwerks

Bewährt haben sich eingeklebte Gewindestangen, angeordnet an den Innenecken des Turmmauerwerks, die weitreichend ins Mauerwerk eingebunden werden. Bei Mehrschaligem Mauerwerk wird so einem Aufspalten der Schalenbereiche durch den Anschlusswand natürlich begegnet. Weiters sind im Eckbereich sowohl außen als auch innen größere Ecksteine verbaut wurden, wodurch die Verankerung günstig unterstützt wird. Wesentliches Detail ist aber das Spannschloss, das mittels Anschlagens schnell hörbar auf seine Spannung geprüft werden kann. Diese Verspannungen sind vor Unterfangungsarbeiten einzubauen und nach Abschluss dieser eventuell nachzuspannen.

Die folgenden Beiden Abbildung 19 und 20 dienen nochmals zur Verdeutlichung der zuvor beschriebenen Thematiken. Weiters ein Lösungsvorschlag für die Sicherung des Turm Mauerwerks in Abbildung 21.

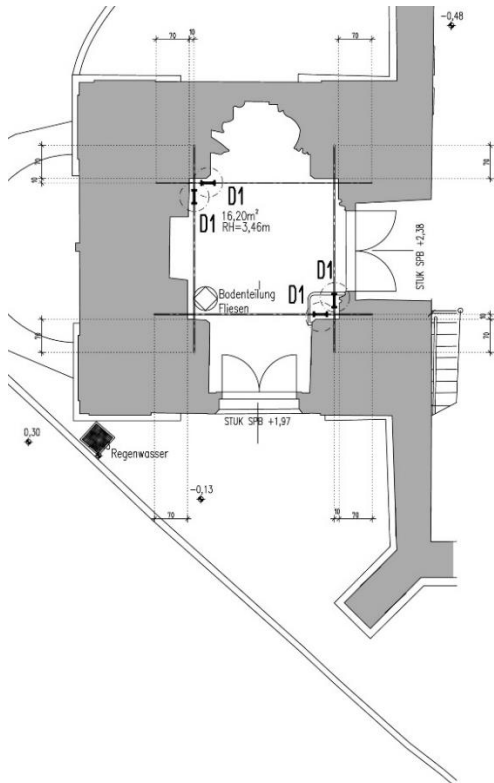
Detail A M 1 10

!Genau Lage vor Ort mit Statiker klären!

Gewindestange M27 24x
Schlüsselspannung

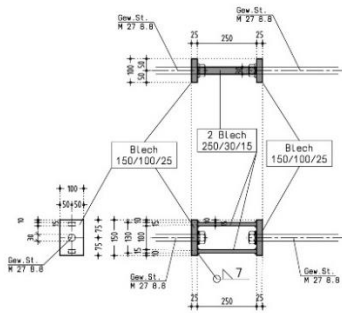
Regeldetail M 1 10

einkleben Gewindestange ØM27

GEWINDESTANGE Ø M27 8.8: EINKLEBEN MIT HILTI HIT-RE 500 V4 bzw. GLEICHWERTIGES BOHRLOCH Ø27: mind. Ø32mm

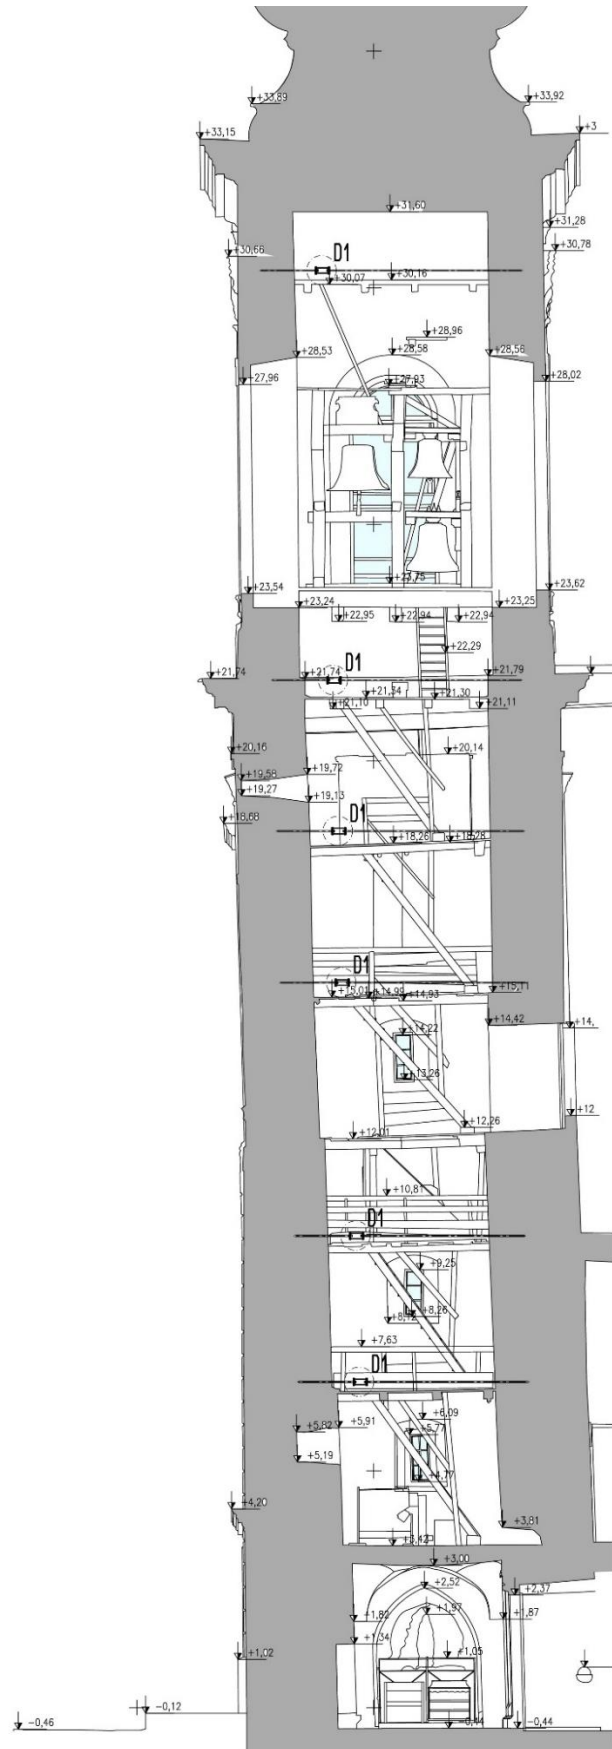
Abbildung 25: Verspannung des Turmmauerwerks vor den Unterfangungsarbeiten (Quelle: Sanierungskonzept DI Weihartner, Plan 2, 17.05.2023)

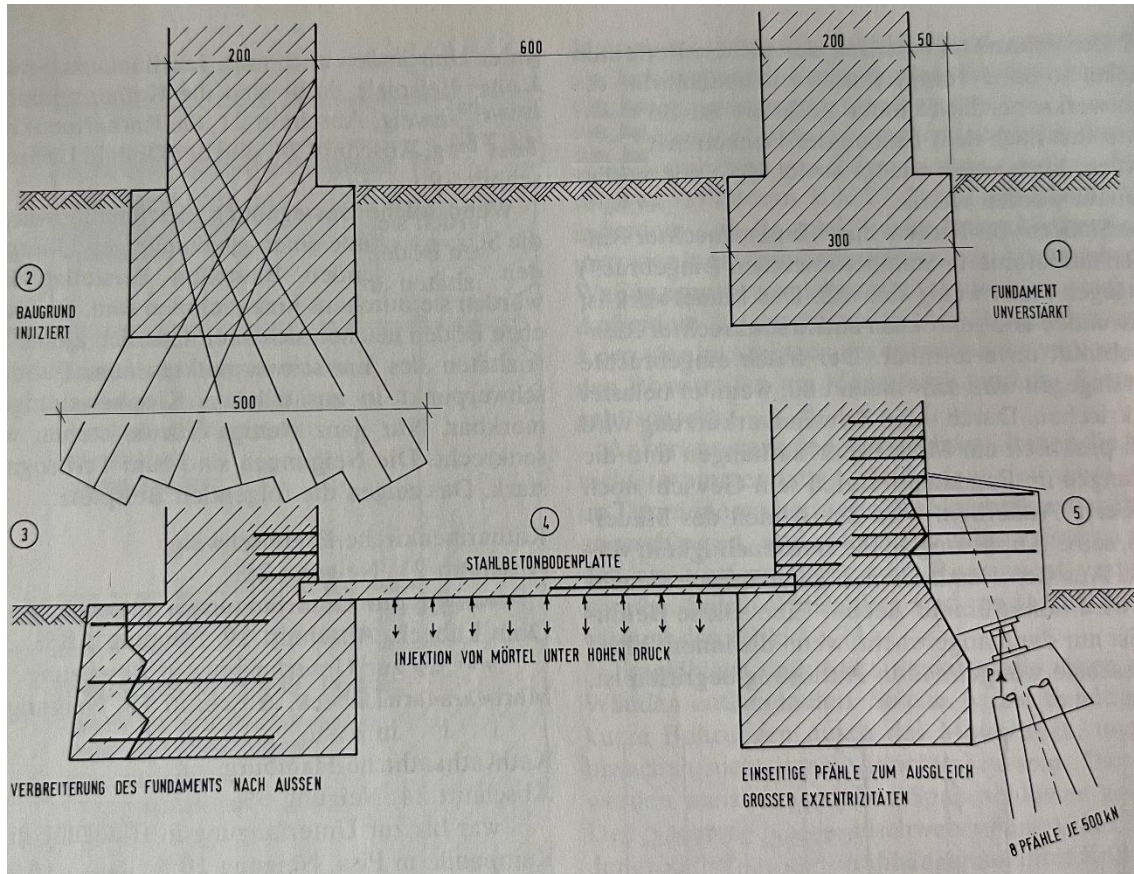
Abbildung 26: Möglichkeiten der Fundamentunterfangung

In der Nachstehenden Abbildung sind verschiedene Möglichkeiten der Unterfangung bzw. Verbreiterung der Fundamente skizziert.

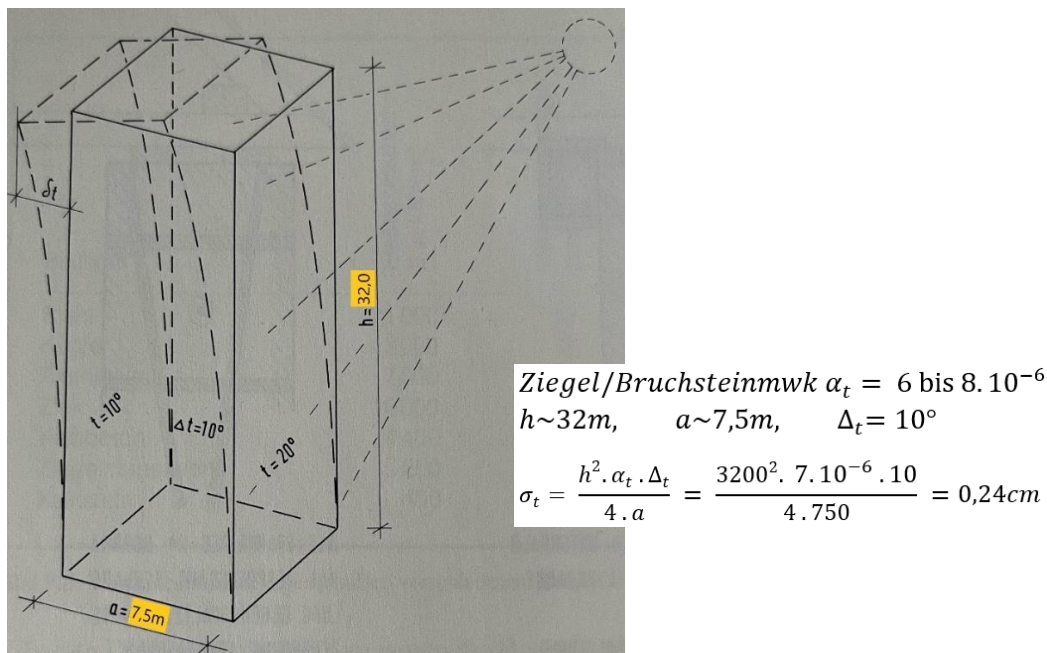
Abbildung 27: Verformung eines Turmschafts infolge Sonneneinstrahlung
(Quelle:[2] Abb.9.11, Seite 82)

Durch einseitige Erwärmung infolge der Sonneneinstrahlung können feststellbare kreisende Bewegungen des Turmes hervorgerufen werden. Dabei beugt sich der Turm von der Sonne weg. Daher wäre eine exakte Vermessung des Turms bei Nacht zweckmäßiger. Es sei hier darauf hingewiesen, dass auch Fehler in den Aufmaß Plänen vorhanden sein können. Einfluss auf die vorhandene Neigung sind aber vernachlässigbar. Um grob eine Vorstellung der Verschiebung des Gesimses in ca.32m Höhe zu erhalten, wurde beispielhaft in guter Näherung für den Turm der Pfarrkirche 2-3mm errechnet. Der Temperaturunterschied an der Oberfläche kann wesentlich größer sein als 10°C. Es sei hingewiesen, dass der Temperaturverlauf in dem dicken Mauerwerk aber nicht linear verläuft wie in der Rechnung vorausgesetzt.

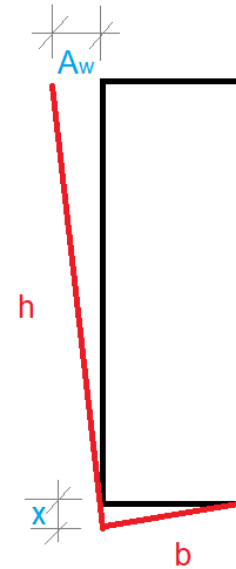
$$\frac{\text{Turmhöhe } (h)}{\text{Außermittigkeit in Westrichtung } (A_w)} = \frac{\text{Turmbreite } (b)}{\text{Setzung Westseite } (x)}$$

$$\frac{A_w \cdot b}{h} = x \Rightarrow \frac{0,69 \cdot 7,45}{32,00} = 0,16m$$

Abbildung 30: Skizze und Abschätzung zur vorhandenen Setzung
(Quelle: Andreas Reif)

Die sich daraus ergebenden Werte verdeutlichen, dass selbst kleinste Veränderungen in den Setzungen auf einer Seite des Turms durch den Zeigereffekt große Auswirkungen auf die Schiefstellung haben. Dies gilt es bei der Wahl der beabsichtigten Unterfangungsmethode zu berücksichtigen und unterstreicht die Gegebenheit, dass selbst bei kleinsten Senkungen, welche zweifelsohne bei den Unterfangungsarbeiten entstehen können, der Turm weitere Schiefelage erfahren wird.

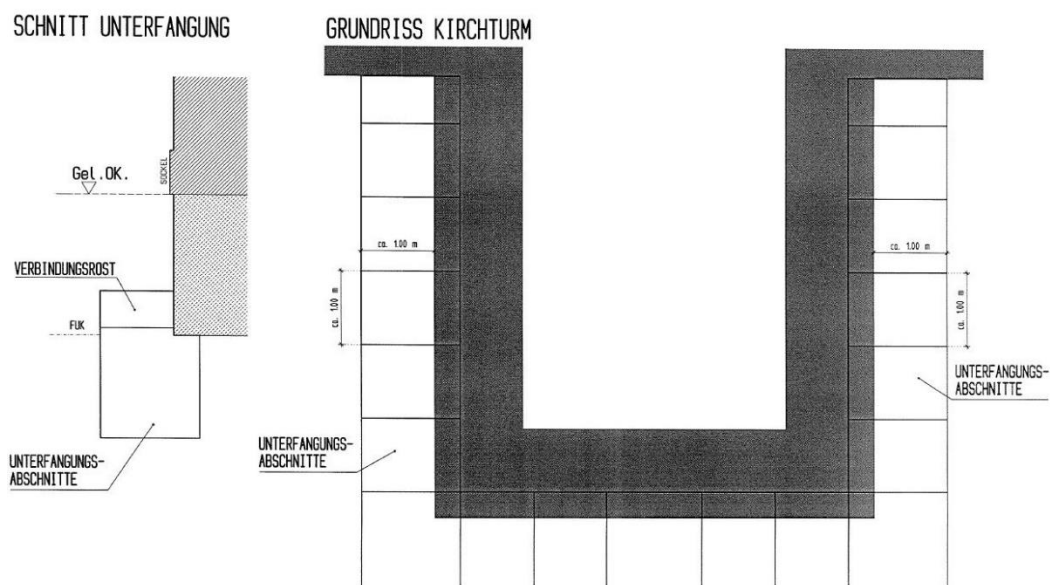
Abbildung 33: Schematischer abschnittsweise Unterfangung
(Quelle: Statische Stellungnahme DI Weilhartner v.2018)

Das Bestehende Turmfundament kann abschnittsweise mit Beton unterfangen werden. Dadurch wird die Fundamentsohle etwas tiefer gelegt und die Fundamentbreite vergrößert. Die Boden Pressung und einhergehend die Setzung werden somit stark reduziert. Der Vorteil dieser Methode liegt darin, dass diese ohne spezielle Tiefbaumaschinen von „klassischen“ Baufirmen durchgeführt werden kann. Sorgfältige Planung und Überwachung der Baustelle samt gesondertem Briefing der Ausführenden Personen vorausgesetzt. Besonders wichtig ist es den Verbund zwischen neuem und altem Fundament Körper sicherzustellen, da die neuen Fundamente sich nur bei gutem Verbund auch an der Lastabtragung beteiligen werden. Es ist achtzugeben, dass bei abschnittsweiser Unterfangung hohe Scherspannungen innerhalb des alten Fundaments auftreten. Dies gilt es gesondert bei der Ausführung zu berücksichtigen. Es sind daher begleitend Vernadelungen u.dgl. erforderlich.

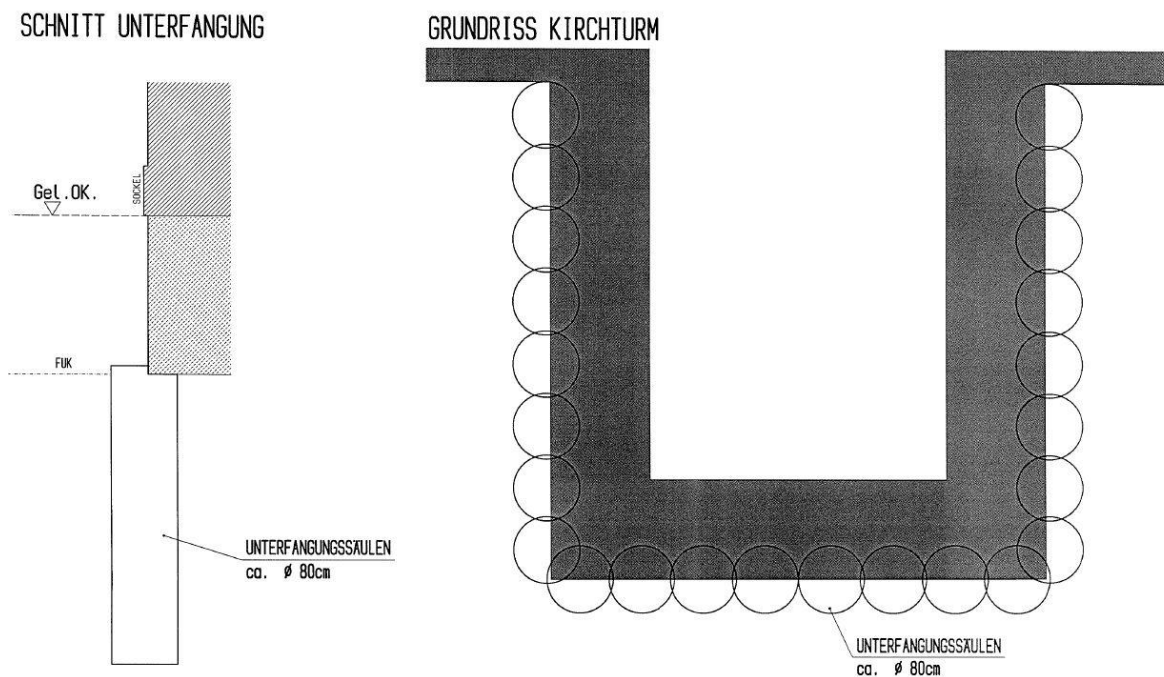
Abbildung 34: Schematischer Aufbau bei Anwendung des DSV
(Quelle: Statische Stellungnahme DI Weilhartner v.2018)

Das Bestehende KirCHFundament kann an den Außenseiten mittels Düsenstrahlverfahren (DSV) tiefgesündet werden. Bei dieser Methode werden Zementsäulen nacheinander unter dem bestehenden Turmfundament hergestellt. Dadurch wird die Fundierungssohle tiefer gesetzt und die Setzungsempfindlichkeit stark reduziert. Diese Methode ist aber hinsichtlich der Kosten vermutlich intensiver als eine Konventionelle Unterfangung. Diese Methode erfordert einen hohen Maschinellen Einsatz, der auf Grund der beengten örtlichen Gegebenheiten nochmals besondere Anforderungen mit sich bringt. Weiters sind derartige Arbeiten nur von speziell ausgerüsteten Tiefbauunternehmen mit entsprechendem Maschinepark bewältigbar. Es gilt zu bedenken das keine Spaltwirkung der Außenschale in der Randzone entsteht.
