HOLZSCHÄDLINGE – ERKENNEN UND HANDELN

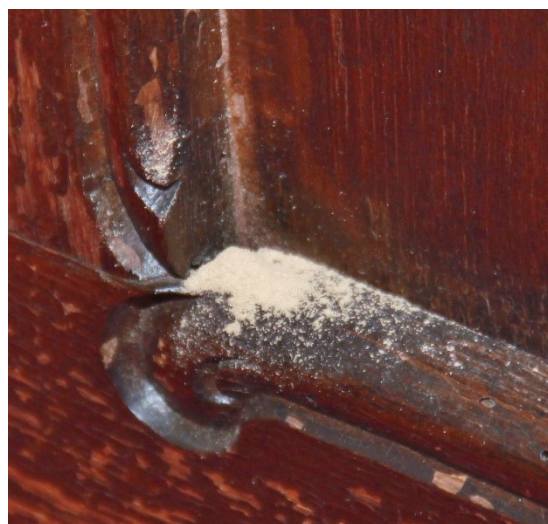
▲ Holzmehl rieselt aus den Fraßgängen und zeigt aktiven Befall an

Aktiver Befall ist meist durch immer wieder nachrieselndes Bohrmehl und durch helle, frische Bohrlöcher erkennbar. Mitunter sind auch Käfer aufzufinden.

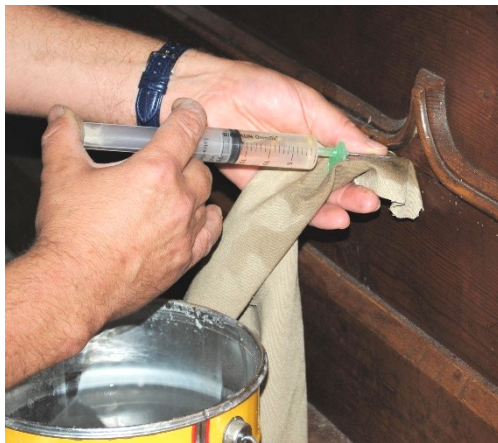
◀ Xylamon Holzwurmtod (im Baumarkt erhältlich) mit Spritzen (gibt's in der Apotheke) in die Fluglöcher einbringen. Möglichst jedes Loch sollte „geimpft“ werden. Rinnspuren sofort wegwischen. Holzlichtige Rückseiten können auch eingestrichen werden.

Bei lokalem Befall, z.B. in den Bänken, kann dieser auch selbst behandelt werden. **Dies ist aber nur bei ungefassten Teilen bzw. Möbeln möglich!**
