Laakirchen  
Pfarrkirche Hl. Valentin  
Außenfassaden und Turm

STEIN und PUTZ

Untersuchung, Befundung, Mörtelanalysen, Maßnahmenvorschläge,  
Musterflächen

April bis Juni 2026

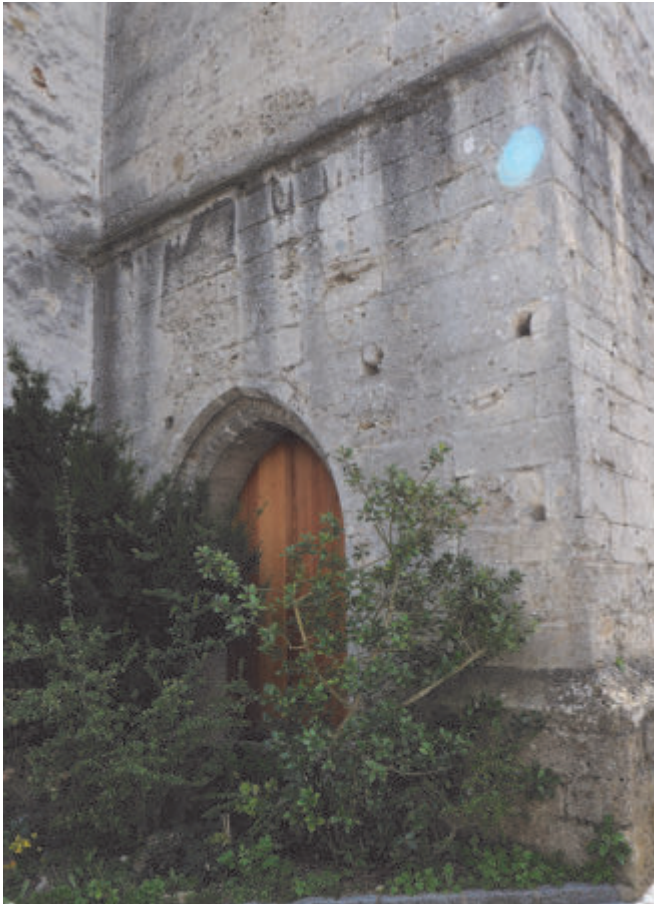
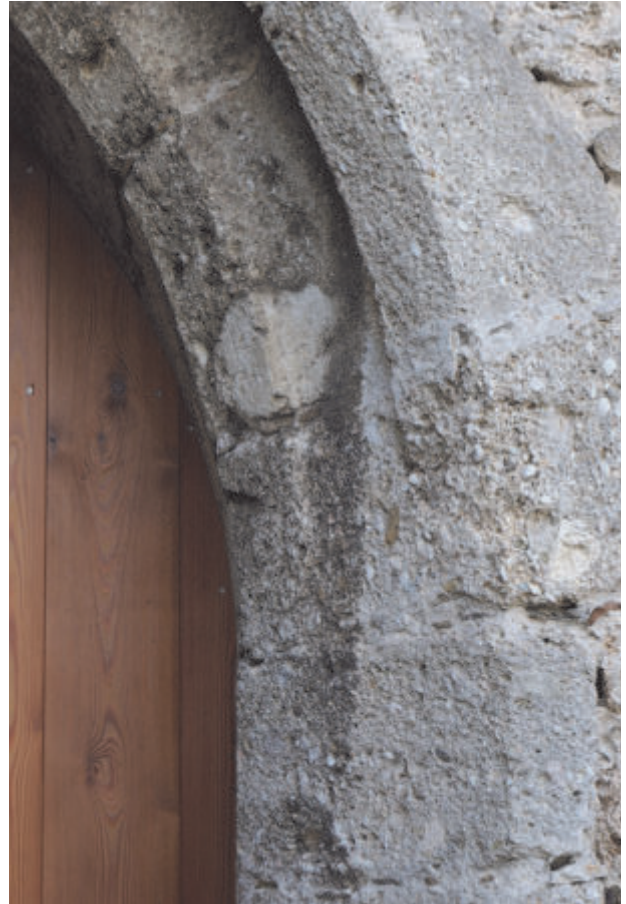
Turm, Nordfassade, Erdgeschoß, allgemein verschmutzt, Gipsfahnen, rückgewitterte Fugen

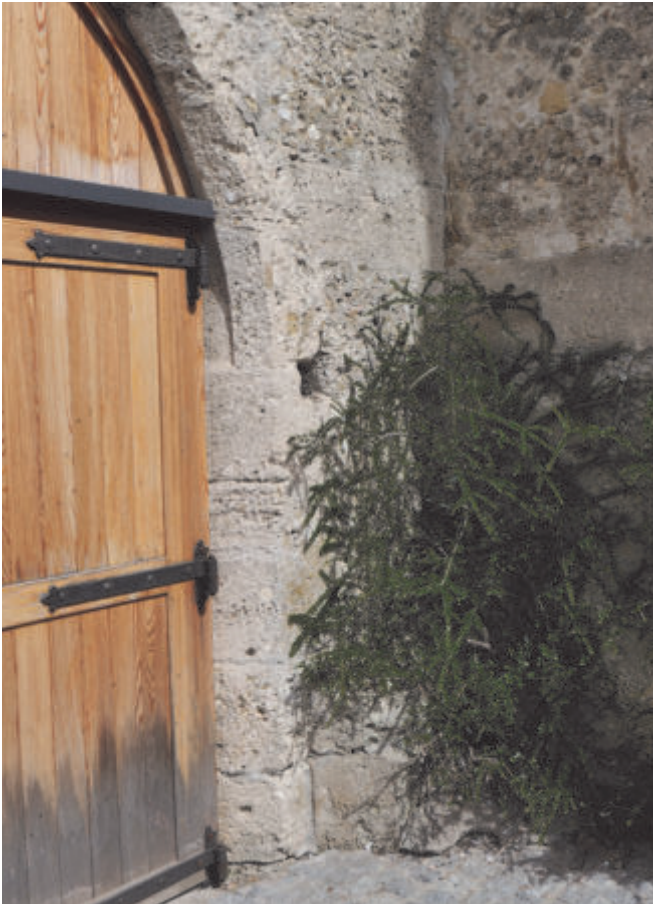
Turm, Südfassade, ausgebrochene/abgewitterte Südwestkante, reduzierte Sockelzone, biogen bewachsen

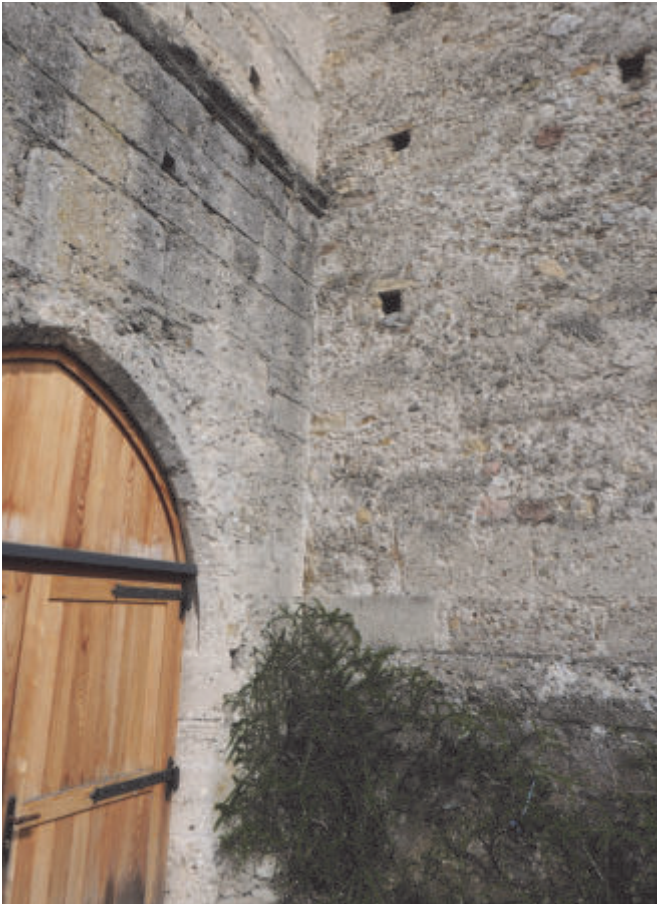
Langhaus, West, rechte Fläche, Anschluss zum Turm und Strebepfeiler, verwachsener Sockel

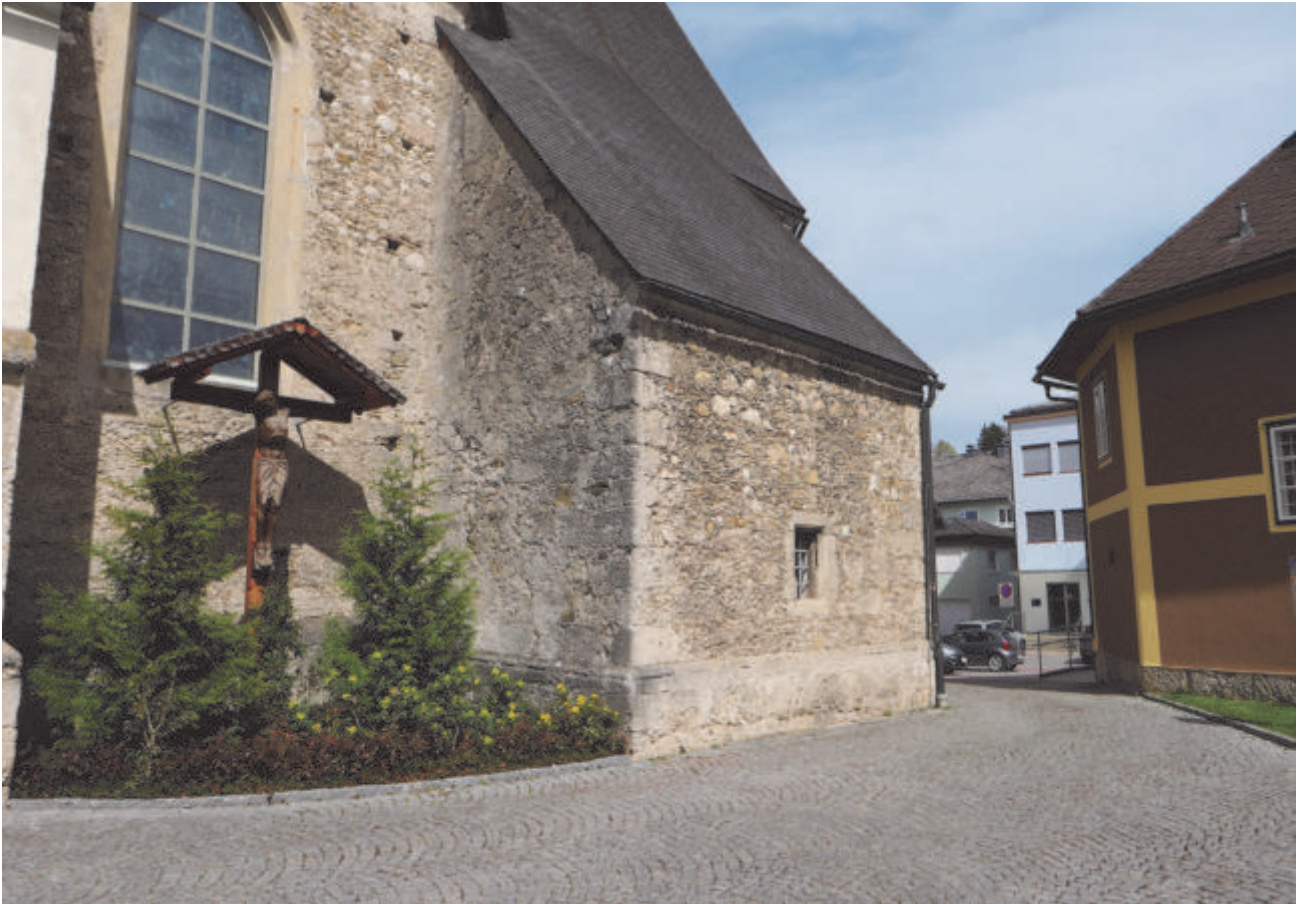
Langhaus, Südfassade, hier war der Ölberg angebaut, die Dachansätze zeichnen sich noch ab

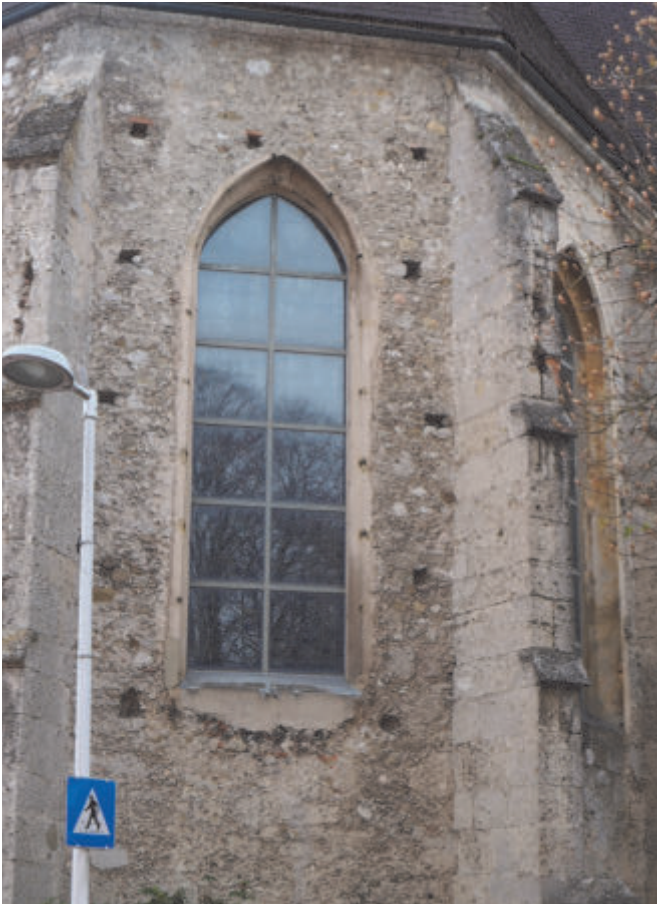
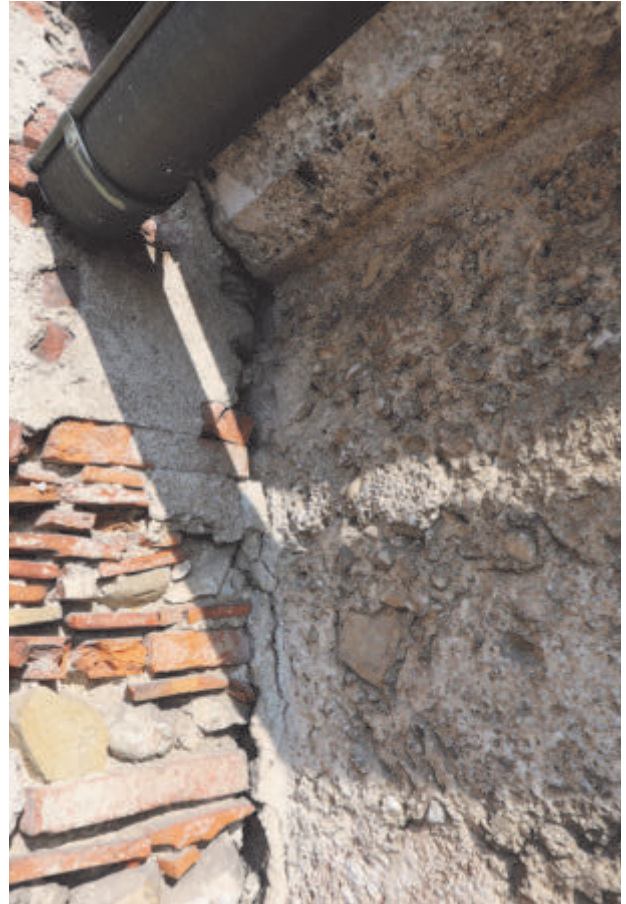
Langhaus, Ostabschluss, verputzte Fensterfaschen, Anschluss Dachrinne zur Sakristei, Unterkante Fensterfasche

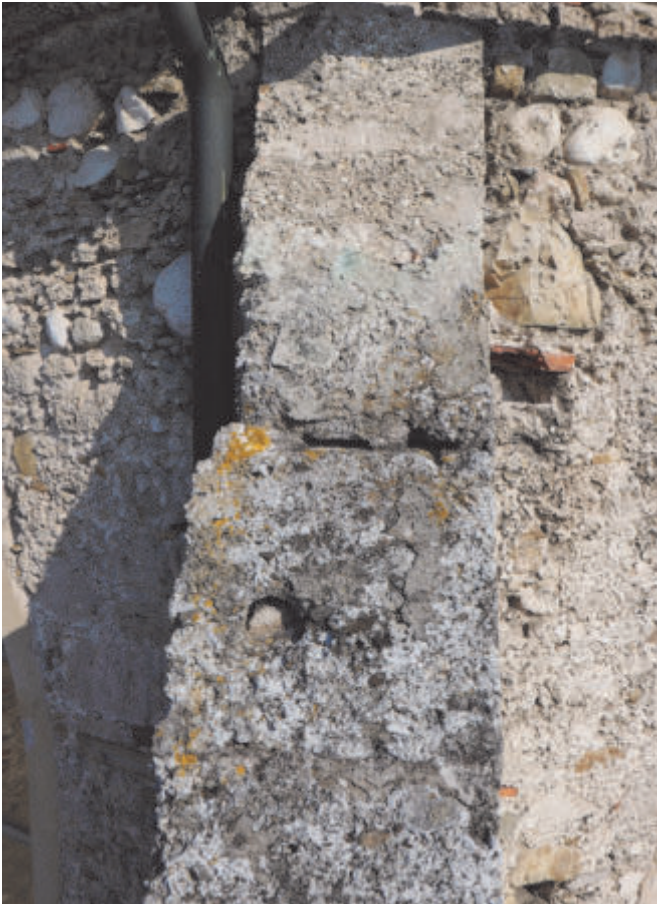
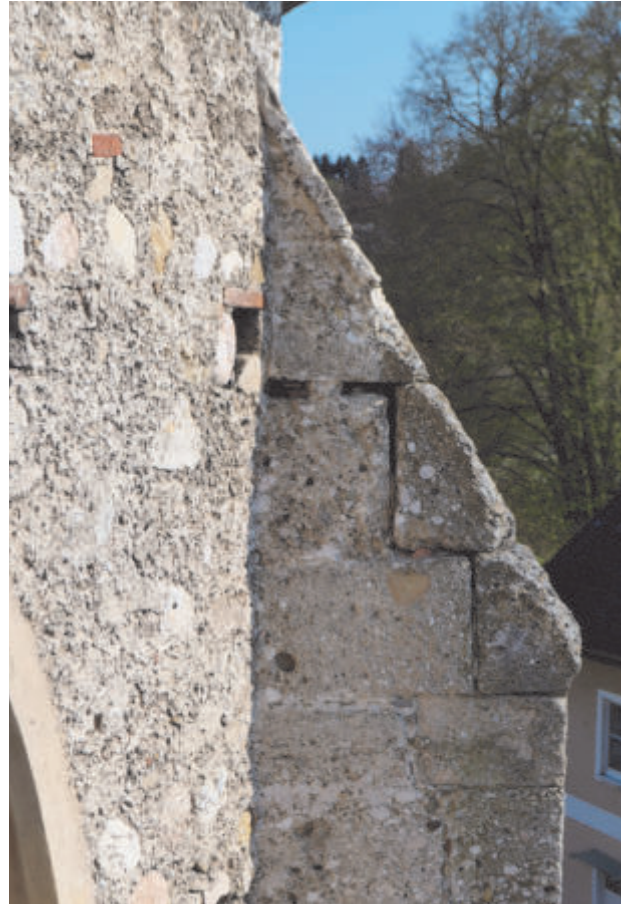
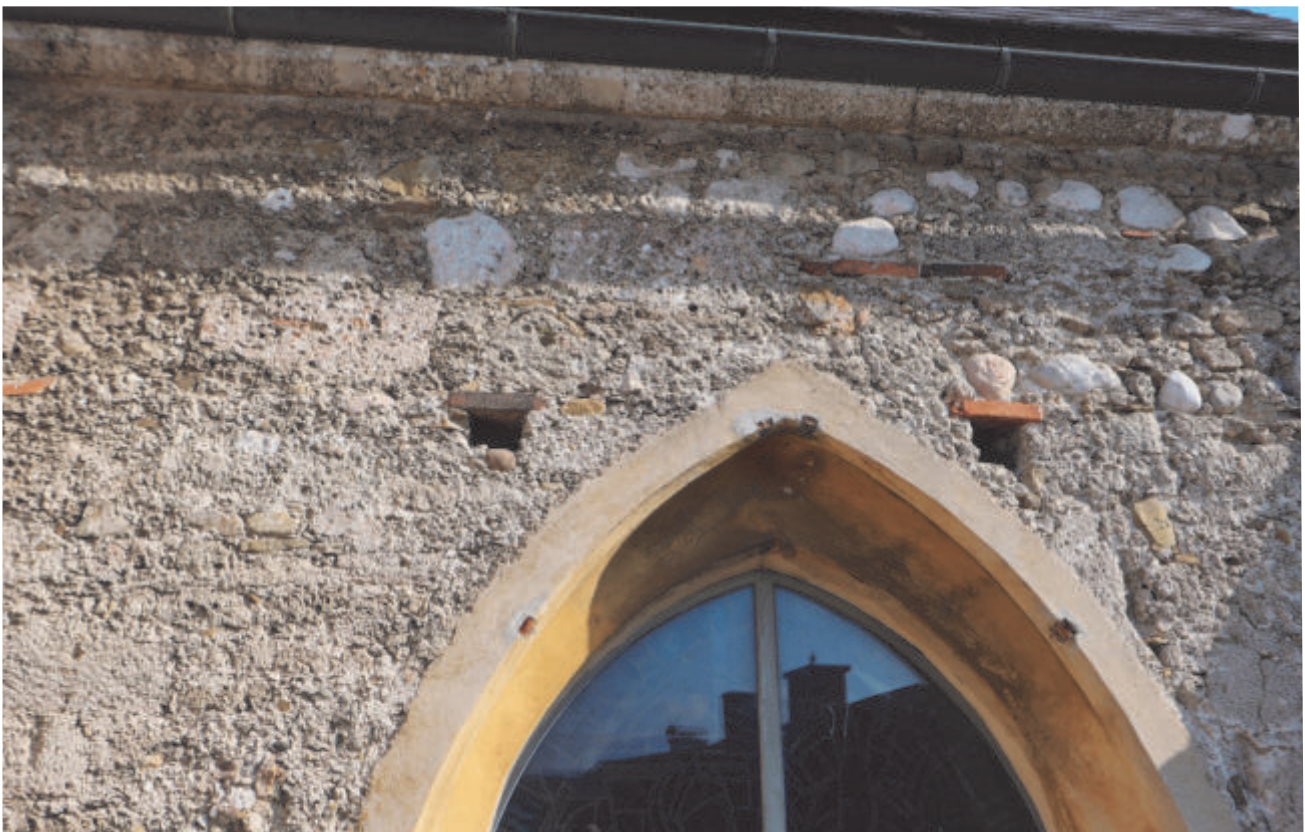
Langhaus, Ostabschluss, Strebeileiter, Draufsicht, Ansichten, Traufengesims

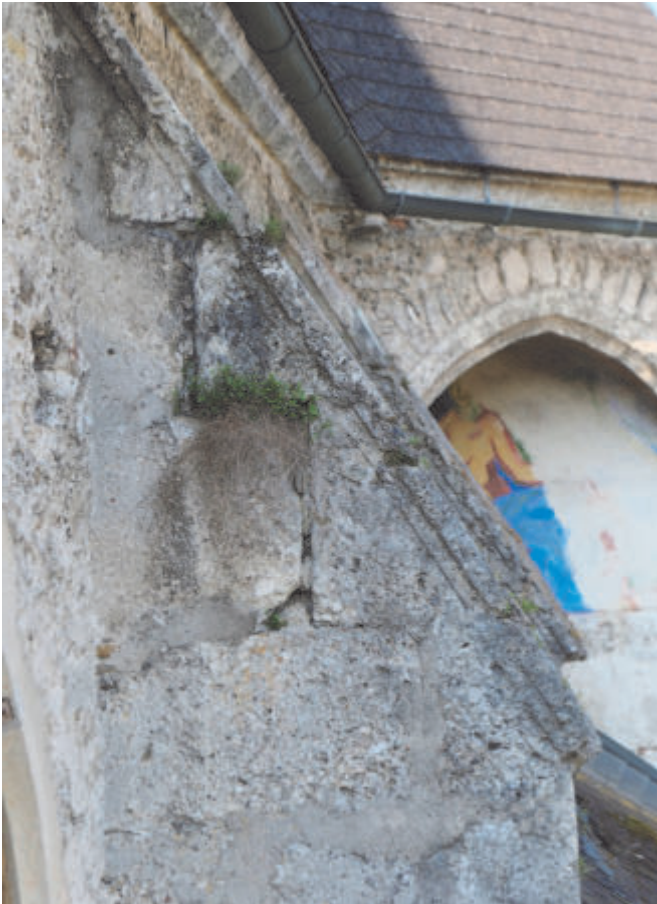
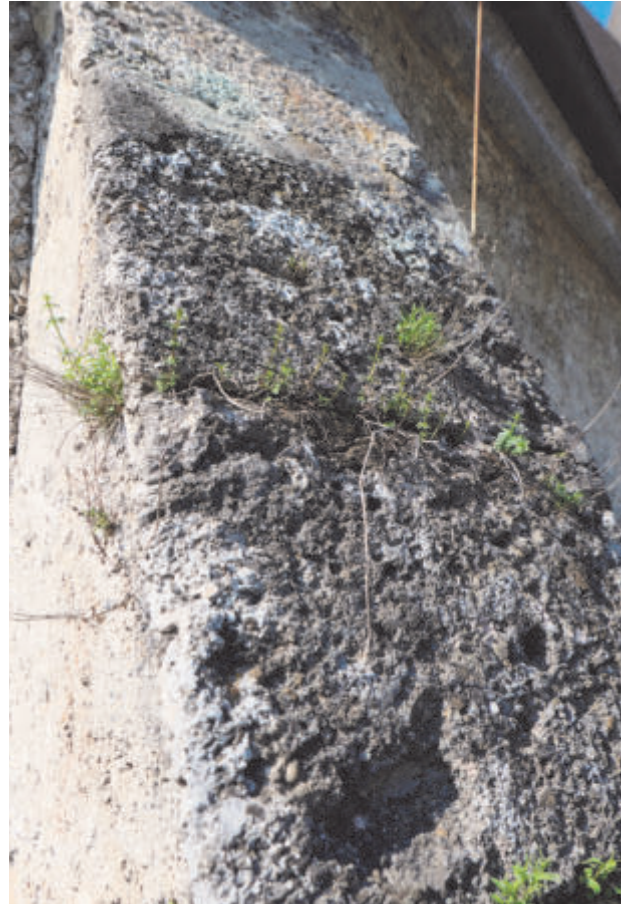
Langhaus, Ostabschluss, Strebeifeiler, biogener Bewuchs, Wandfläche

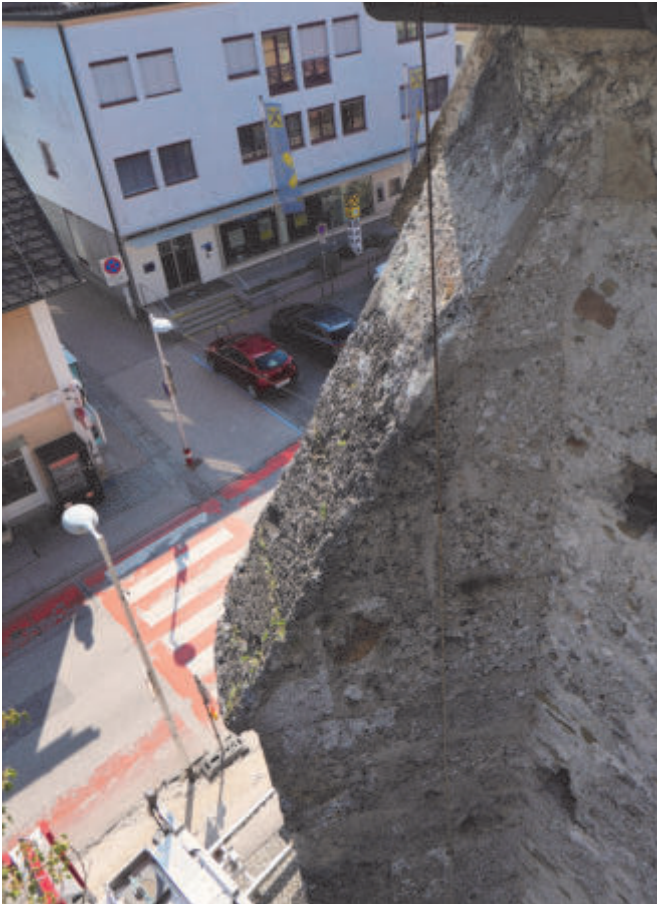
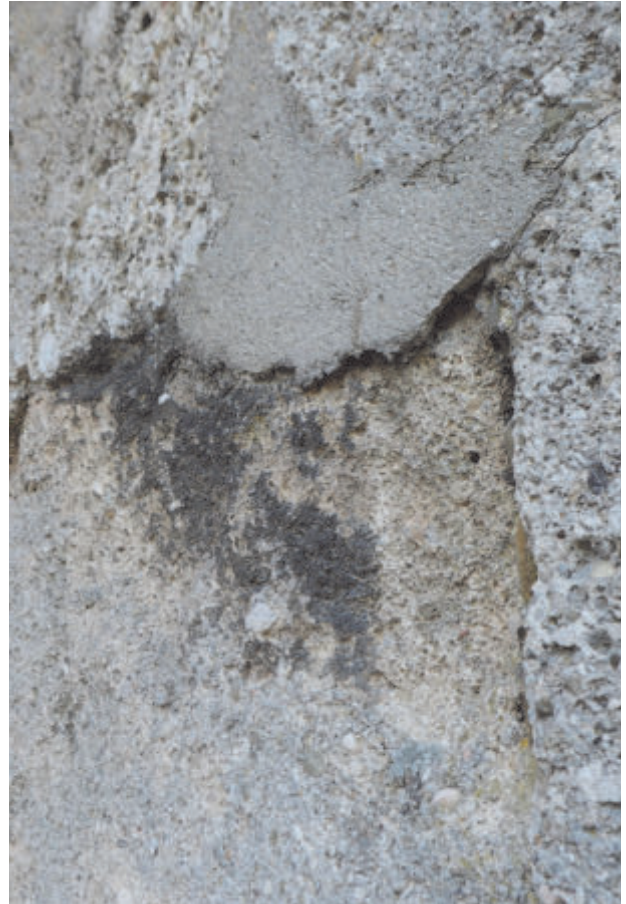
Langhaus, Ostabschluss, Strebefeiler, Ausbesserungen mit portlandzementhaltigem Mörtel, Trompengestaltung zwischen Langhaus und Ostabschluss über der Beichtkapelle

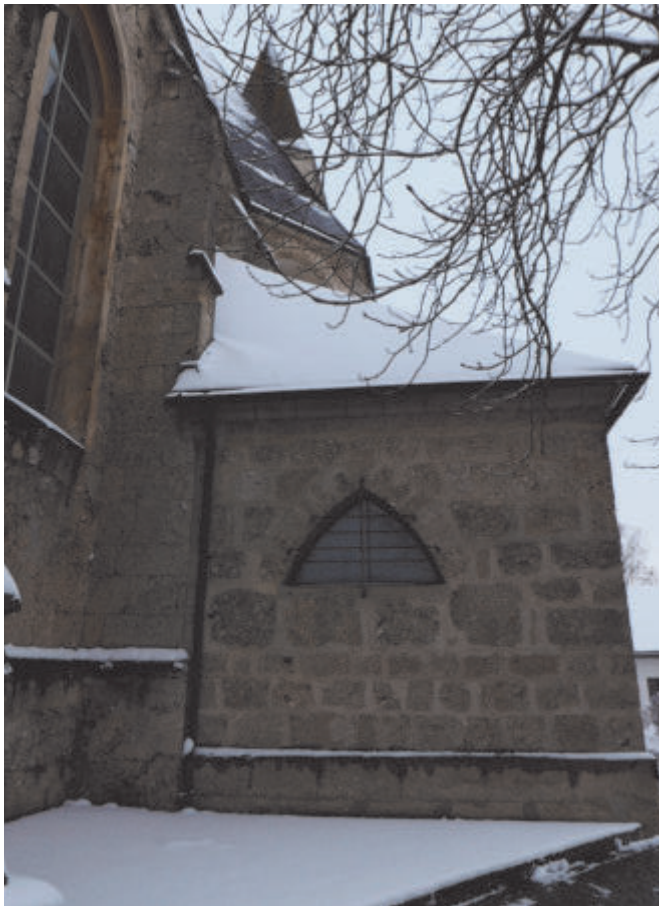
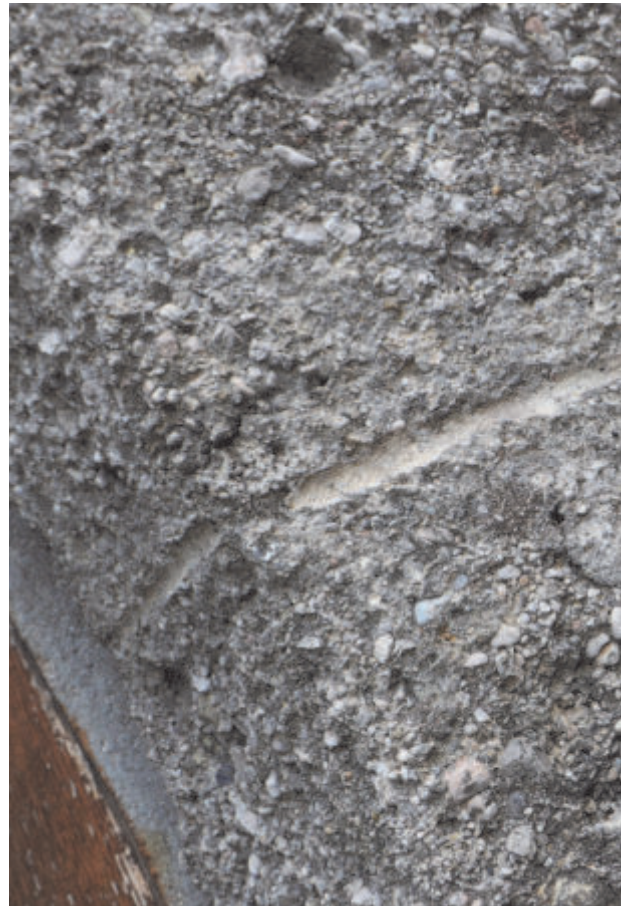
Langhaus, Nordfassade, Beichtkapelle, in den Bau eingebundener Strebepfeiler, Fassaden aus Konglomeratblöcken deren Ränder sind mit Zementmörtel verputzt, halbrund eingedrückte Fuge mit Fassung, Fotos Feb. 26

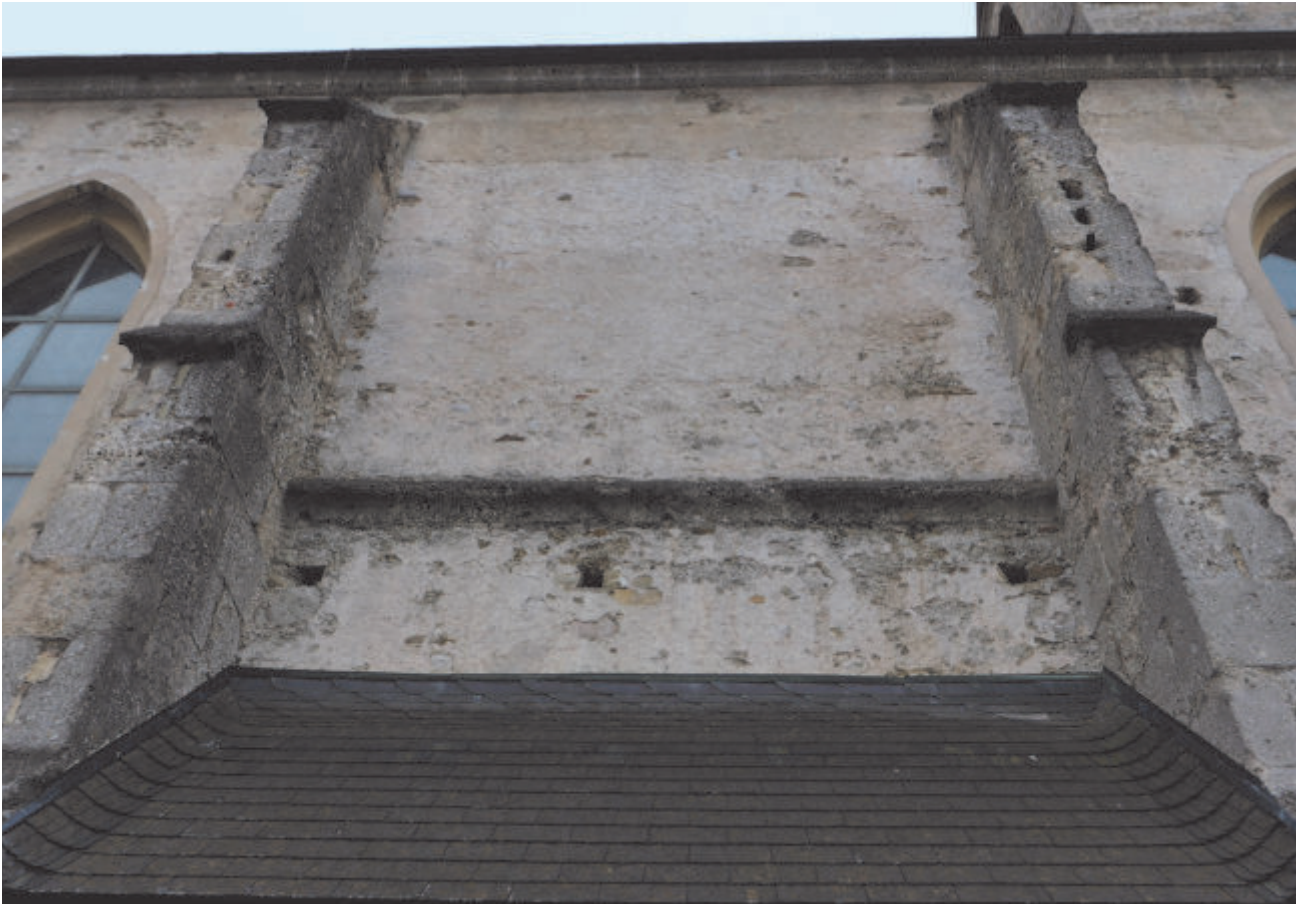
Langhaus, Nordfassade, Wandfläche über den Eingang, mit Strebepfeiler, beim östlichen Fenster war die Unterkante ehemals tiefer
